PUMAGUA

PROGRAMA DE MANEJO, USO Y REUSO DEL AGUA EN LA UNAM

PUMAGUA DIAGNÓSTICO

Diagnóstico

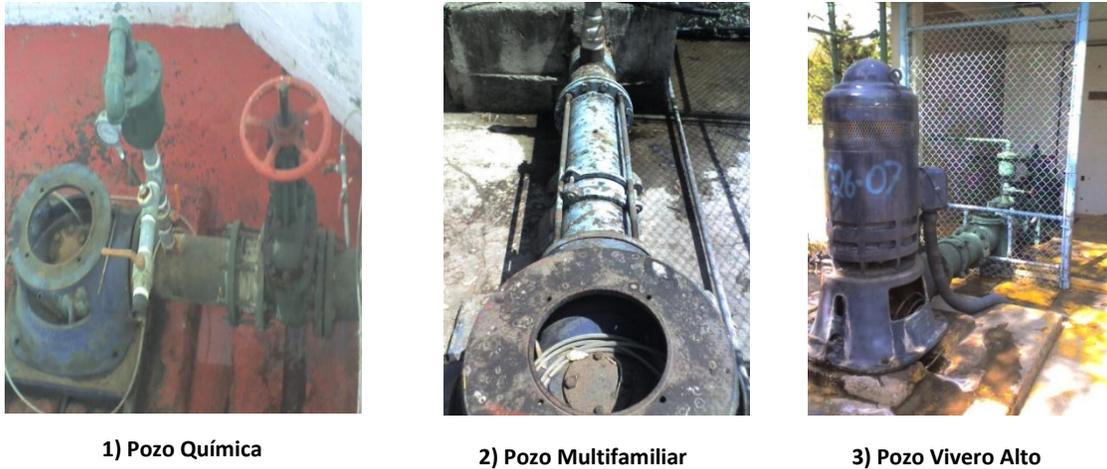
El sistema de distribución y operación de los pozos se describe en el Anexo de Balance Hidráulico. En la *Figura 1* se muestran las instalaciones de los tres pozos que abastecen C.U.

Figura 1. Bombas de los pozos en Ciudad Universitaria. FUENTE: DGOyC. UNAM

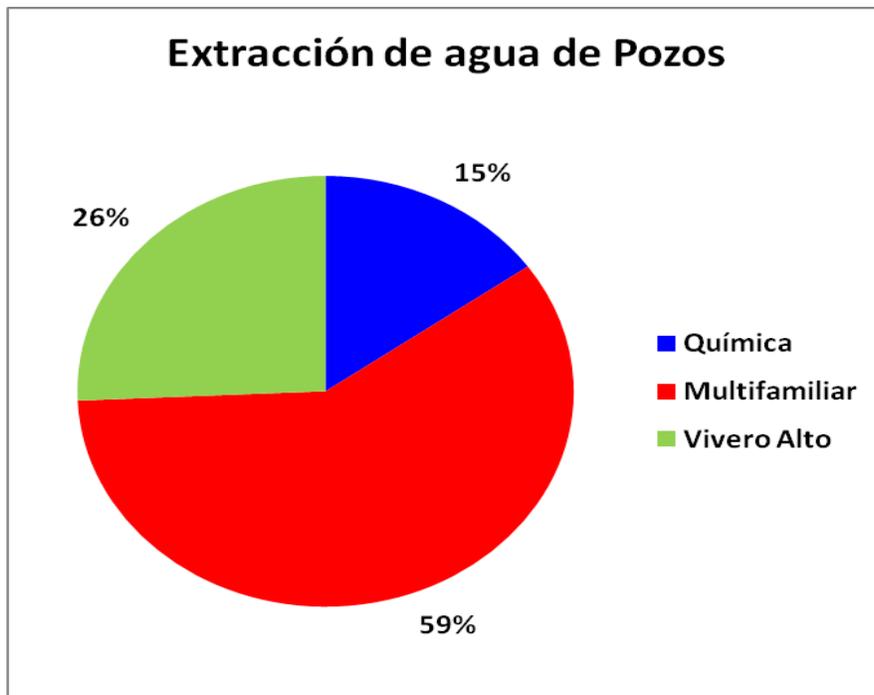
En la Figura 2 se muestra la proporción de agua extraída de cada pozo. Como se muestra en la Figura 3, se da un incremento en el volumen de agua extraída de agosto a diciembre (periodo de riego), así como un descenso considerable en julio (vacaciones). Estas mismas figuras muestran un descenso en los volúmenes extraídos del Pozo de Química durante 2007. De acuerdo con personal de la Red de Agua, esto fue causado por un problema en el equipo de bombeo del pozo. Las extracciones de los otros dos pozos mantuvieron prácticamente la misma tendencia.

Figura 2. Porcentajes de extracción de los pozos. FUENTE: DGOyC UNAM.

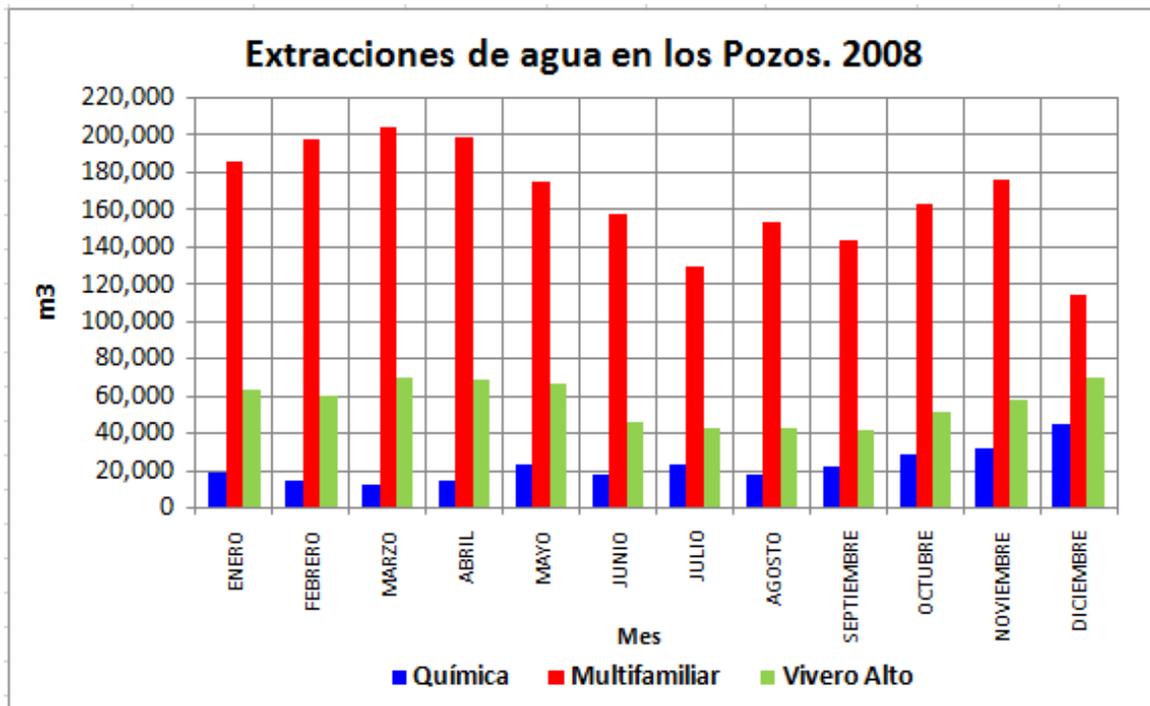
Figura 3. Extracción de agua en los pozos durante 2008. FUENTE: DGOyC. UNAM.

Un hecho que sugiere la sobreexplotación del acuífero en esta zona, ha sido la disminución en el caudal extraído del Pozo Vivero Alto, al pasar, de 150 lps cuando entró en operación en la década de los ochenta, a 48 lps extraídos actualmente (información proporcionada por los operadores de la DGOyC). Además, la profundidad de extracción se ha incrementado de 90 a 157 m. Entre las consecuencias, se encuentra el aumento en la salinidad del agua extraída, misma que provoca incrustaciones en tuberías. El Pozo Vivero Alto abastece principalmente a la zona cultural del campus, en donde se ha constatado una gran cantidad de incrustaciones en el interior de sus tuberías, lo que bien puede explicarse por la disminución del caudal extraído del pozo.

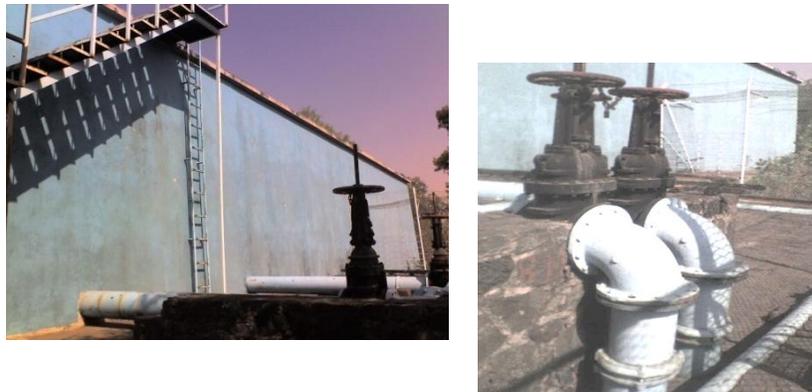
Figura 5. Tanque Alto

El mantenimiento de los tanques se realiza dos veces por año, en periodo vacacional, y consiste en lavarlos, pintarlos y monitorear la calidad del agua. En general, las condiciones físicas de los tanques pueden considerarse aceptables, aunque valdría la pena revisarlos para ver si presentan fugas en su interior. En la *Figura 7* se muestra la localización de los tres tanques.

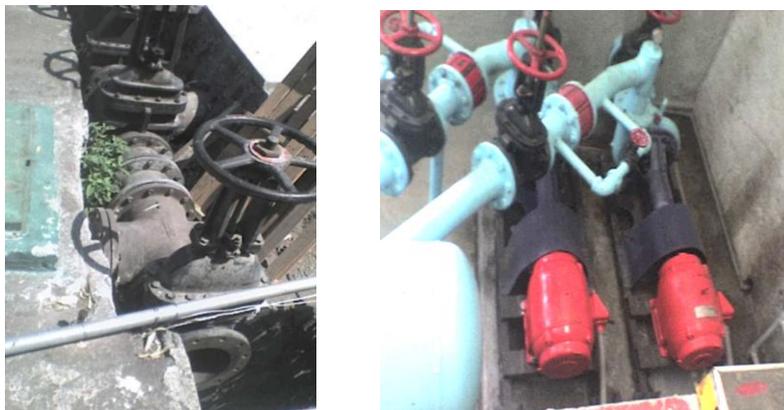
Figura 6. Tanque Bajo.

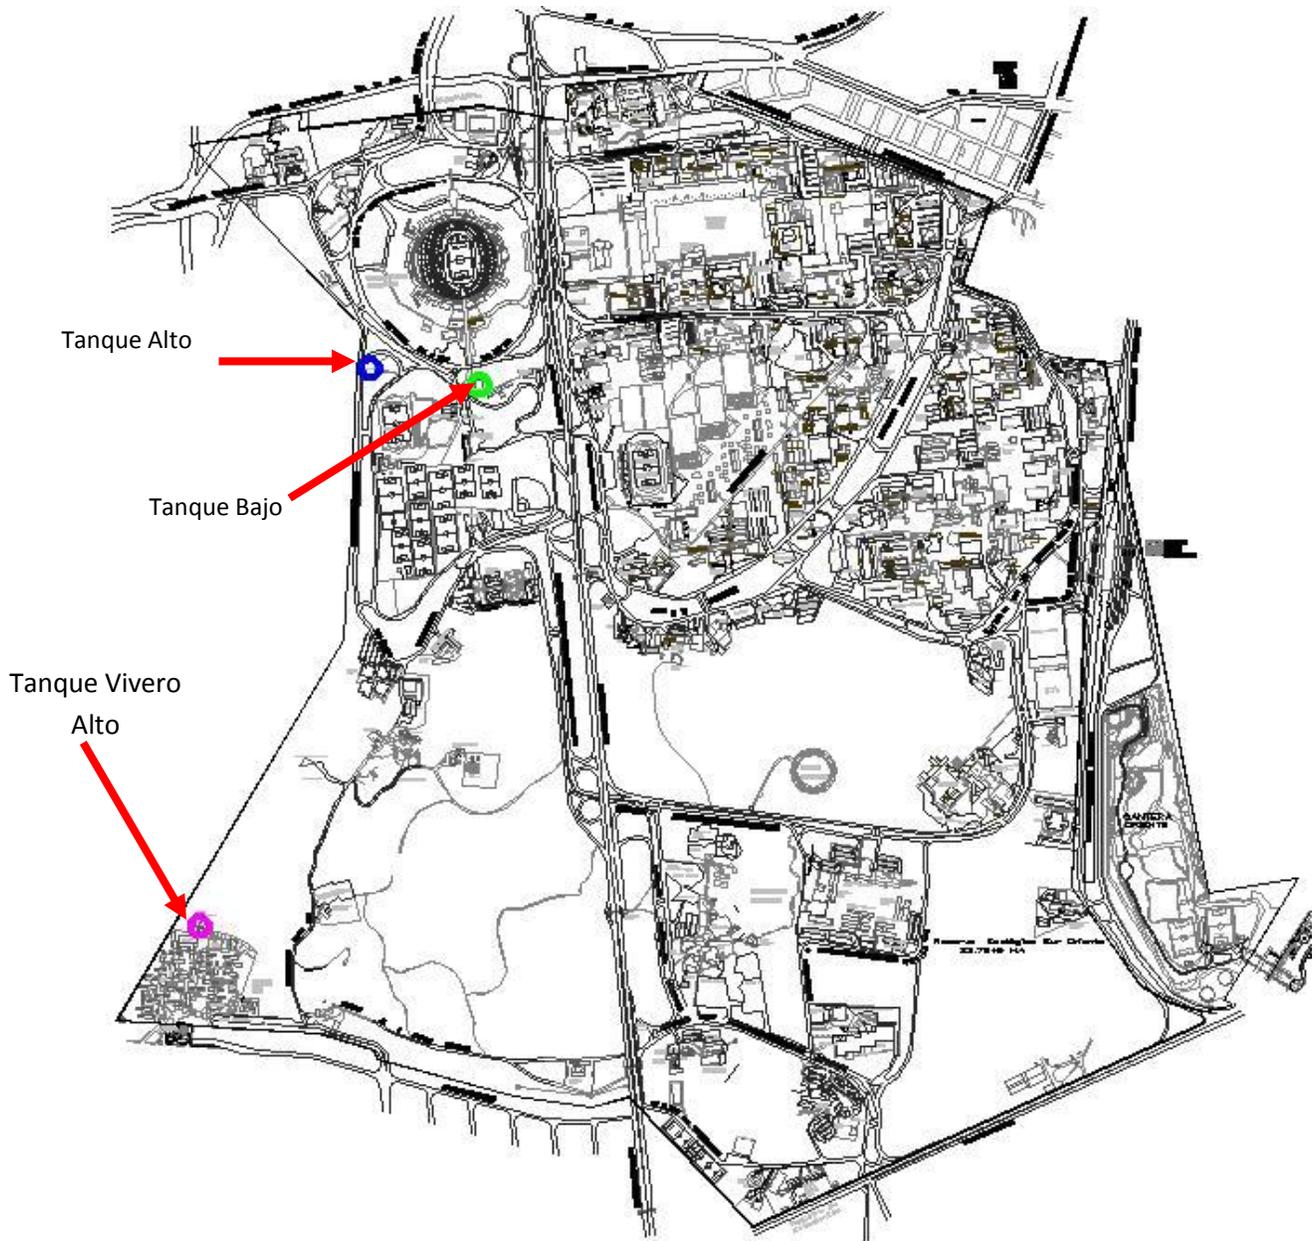
Figura 7. Tanques de almacenamiento en Ciudad Universitaria. FUENTE: DGOyC. UNAM

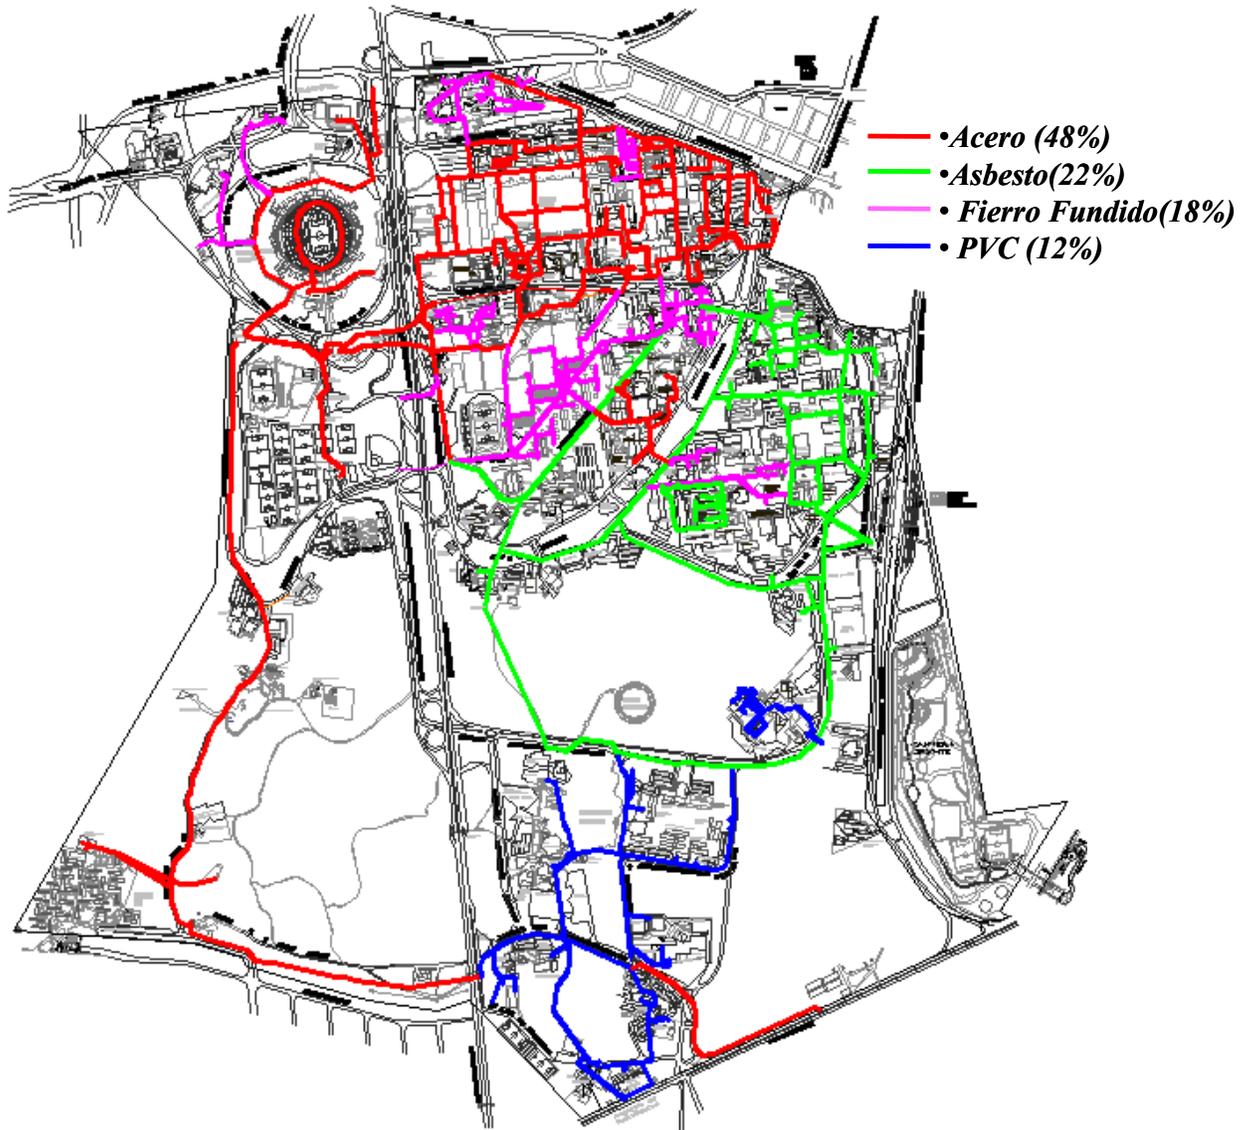
La red tiene diversos diámetros comerciales de 1, 1 ½, 2 y 2 ½ pulgadas para algunas derivaciones hacia los edificios y tomas de riego. Los ramales de alimentación de agua de la mayor parte de las dependencias tienen diámetros de entre 3 y 6 pulgadas. En las líneas de la red primaria se presentan diámetros de 3 a 8 pulgadas; y las líneas de conducción que parten de los pozos a los tanques tienen diámetros de 10 y 12 pulgadas; sólo existe una línea de 20 pulgadas que se extiende del tanque Vivero Alto a la red de distribución de la Zona Cultural. Ver *Figura 9*.

Figura 8. Configuración de la red hidráulica de Ciudad Universitaria. FUENTE: DGOyC. UNAM

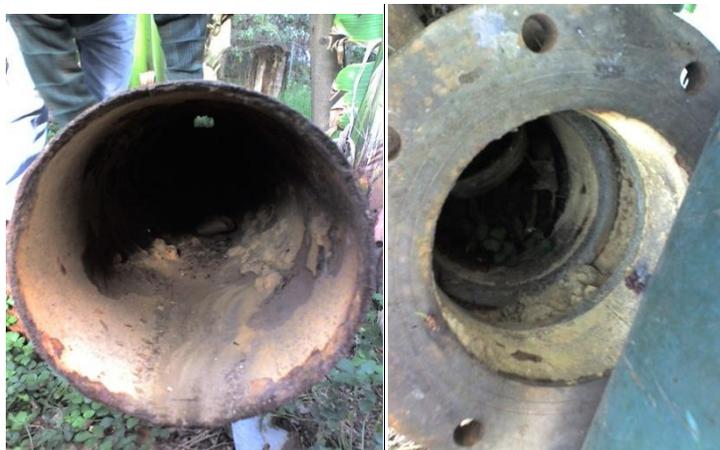
Los cerca de 50 años de operación de la red ponen en evidencia algunos problemas derivados del tiempo, como lo son las incrustaciones y la aparición de fugas importantes; ello es debido a la fluctuación de presiones en la red, con magnitudes que varían de 1.5 a 7.0 Kg/cm², siendo variaciones de presión considerables que se ven reflejado en el estado de las tuberías.

Figura 9. Diámetros e incrustaciones en las tuberías de agua potable

El personal encargado del mantenimiento de la red no cuenta con el equipo suficiente ni adecuado para llevar a cabo acciones preventivas ni correctivas. Respecto de las fugas, no tiene equipo para su detección; éstas se identifican cuando los niveles en los tanques de regularización tardan mucho en recuperarse. Posteriormente, este personal lleva a cabo recorridos por las zonas en las que se registran pérdidas de presión, pero sólo lo hace en los sitios en donde existen manómetros. En el resto de la red, la detección se lleva a cabo localizando el ruido “característico” de una fuga. En estos casos, el proceso es todavía más tardado, porque se hacen zanjas en puntos por donde se supone que pasa la tubería, con el objeto de encontrar indicios de la fuga. **PUMAGUA ha adquirido equipos detectores de fugas, geófonos y correladores, mismos que harán posible la detección más rápida de las fugas.**

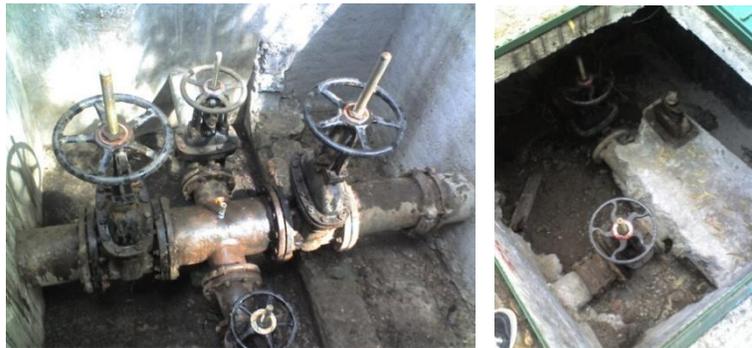
La mayor parte de la unión entre tuberías se hace a través de juntas mecánicas, independientemente del tipo del material de la tubería. Se ha dejado de utilizar, hasta donde ha sido posible, la termofusión para el caso de tuberías de polietileno de alta densidad (PEAD), debido a que justamente en los puntos de unión se ha producido una gran incidencia de fugas, principalmente en zonas con presiones por arriba de los 6 Kg/cm². En su lugar, se emplean juntas mecánicas, debido a que éstas son prácticas y “sencillas” de instalar y no requieren herramientas especiales, además de que existen adaptadores de este tipo de unión en tuberías plásticas. Ver *Figura 10 y 11*.

Figura 10. Cruceros de la red de distribución de agua potable. Línea de 10” con derivaciones a 4”.

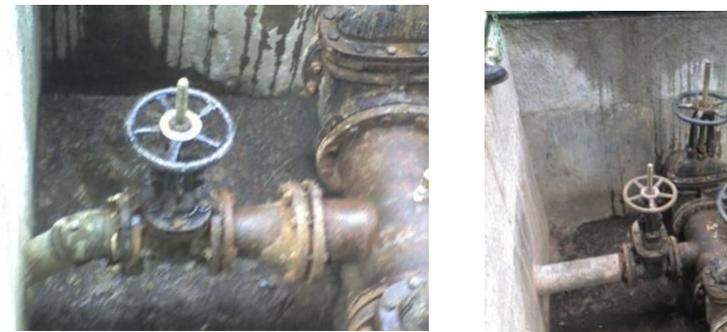
Figura 11. Reducción de diámetros en la red. Izquierda: Reducción campana. Derecha: Tee reductora.

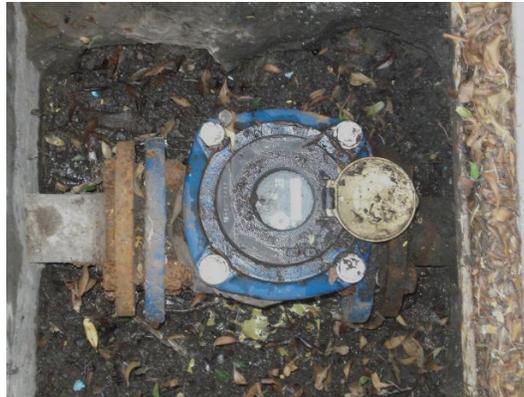
Las condiciones físicas en que se encuentra la mayoría de las tomas evidencian la necesidad de realizar obra civil.

Figura 12. Medidor de 2”, encontrado en la zona de Rectoría, el cual no funciona.

La diferencia entre los diámetros de la toma y los diámetros de los medidores que PUMAGUA recomienda instalar ha motivado la elaboración de un Manual para la Selección, Instalación y Mantenimiento de medidores que explica la manera más recomendable de elegir un medidor, teniendo como principal criterio las pérdidas de carga que éste produce al ser instalado; igualmente, se hacen recomendaciones para su instalación y mantenimiento.

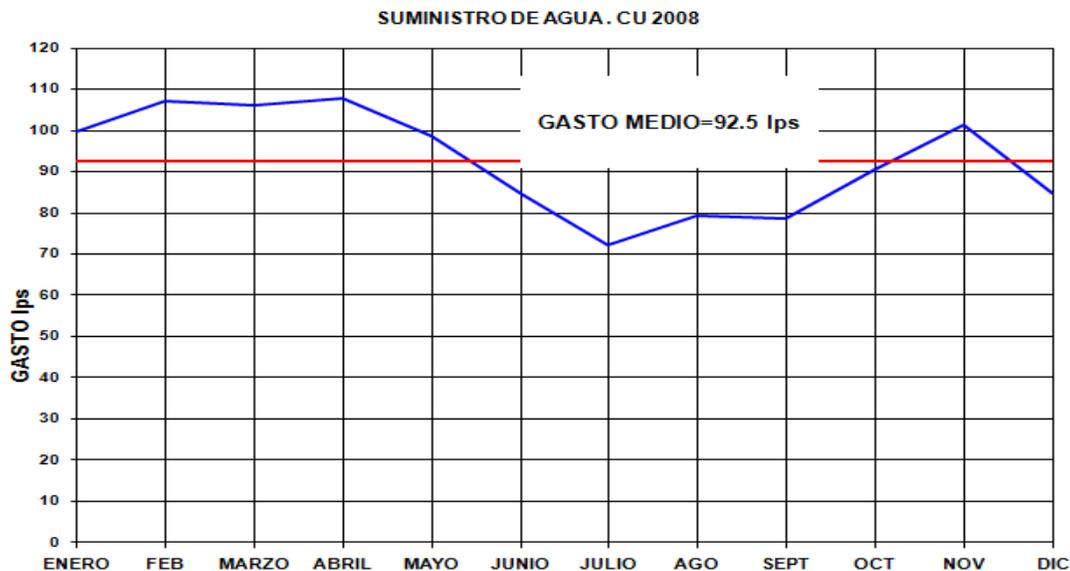
Con la información recabada en mediciones en campo, y con la información proporcionada por la DGOyC, fue posible hacer un balance que refleja el modo y la cantidad de agua que se utilizó durante 2008, el cual se muestra en las Figuras 13 y 14.

Figura 13. Suministro de agua en 2008.

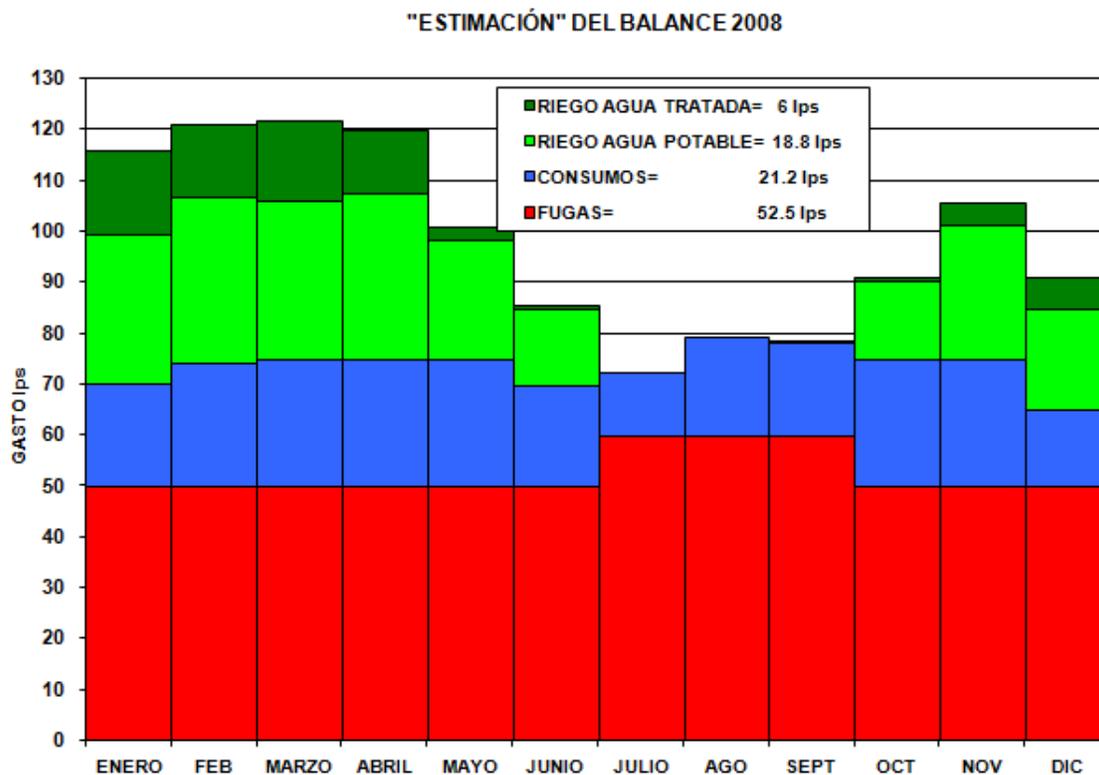
De acuerdo con el Balance 2008, se estima que las fugas representan el 50% de los 100 litros por segundo que se extraen en promedio de los tres pozos, en tanto que el consumo por parte de los 132,000 usuarios que diariamente se congregan en Ciudad Universitaria representa sólo el 30% de dicho suministro. Cabe resaltar que el volumen de agua requerido para abastecer C.U. disminuiría considerablemente si se repararan las fugas, al mismo tiempo que se reducirían costos innecesarios. El riego de áreas verdes con agua potable demanda el 20% del volumen total suministrado, y los 18 litros por segundo que proporciona la planta de tratamiento de Cerro del Agua equivalen sólo al 10% del agua empleada diariamente en Ciudad Universitaria, que es reutilizada en el riego de áreas verdes. Por lo que, si se aumenta el volumen de agua tratada, se liberarían así caudales de agua potable que ahora se emplean en el riego de aguas verdes. Ver la Figura 14.

Figura 14. Estimación del Balance durante 2008.

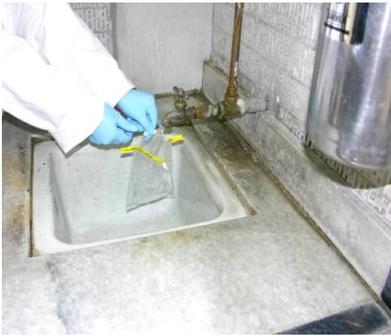
Figura 15. Muestreo en llave de tarja Edificio 5, Instituto de Ingeniería.

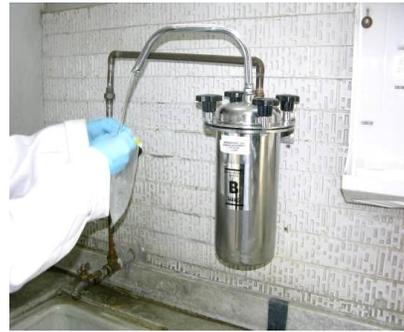
Figura 16. Muestreo en filtro Edificio 5, Instituto de Ingeniería.

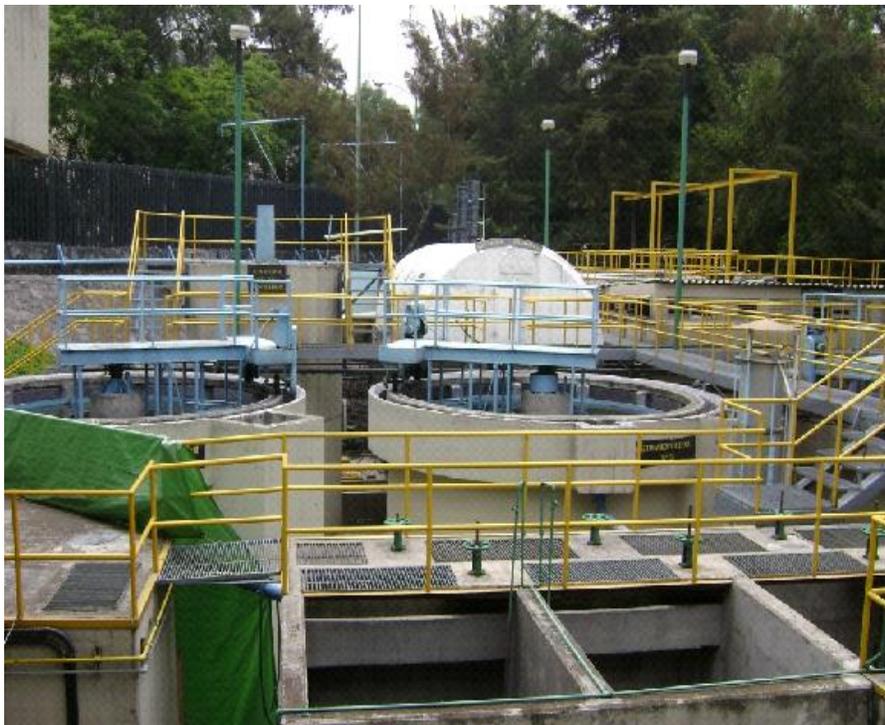
La planta fue diseñada para tratar 40 lps (3,456 m³/día), pero actualmente opera a una capacidad menor, de 18 a 20 lps.

Figura 17. Planta de Tratamiento de Cerro del Agua.

De acuerdo con los resultados obtenidos, el agua tratada generada por esta planta no cumple con lo establecido en la normatividad, por las concentraciones de DBO5 y de SST, datos que se pueden corroborar en el Anexo de Calidad del Agua.

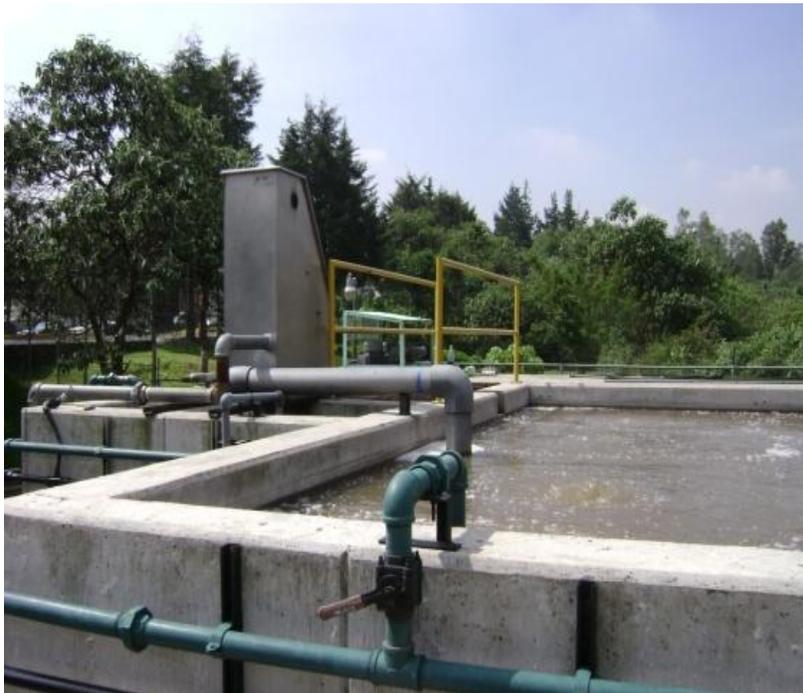
Esta planta fue diseñada para tratar 7.5 lps, pero actualmente opera a una capacidad menor, de 1 a 1.9 lps.

Figura 18. Planta de Tratamiento de la Facultad de Ciencias Políticas y Sociales.

Al analizar la calidad del agua de la Planta de Tratamiento de la Facultad de Ciencias Políticas y Sociales, evaluada en 2008, se encontró que no obtiene agua con la calidad necesaria para su reuso en servicios al público con contacto directo ni para servicios al público con contacto indirecto u ocasional, ya que los valores obtenidos son mayores de 30 mg/L, que es el máximo permitido en la NOM-003-SEMARNAT-1997.

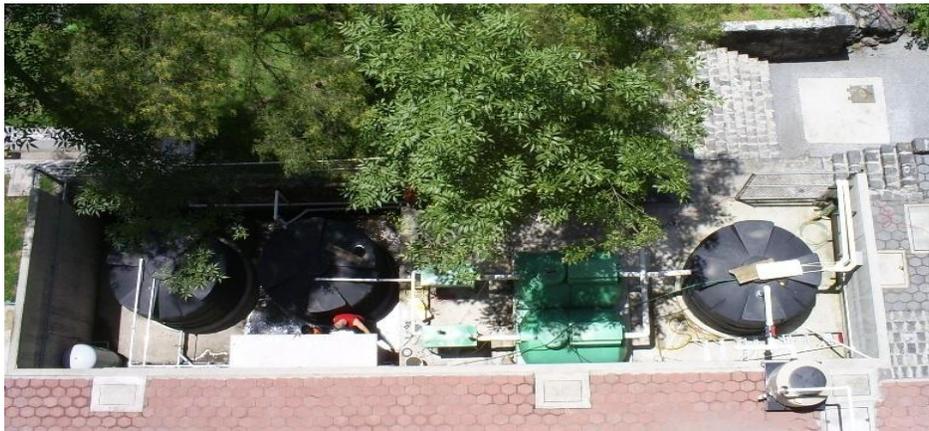
Se ubica entre el Edificio 12 y el Edificio 18 del mismo Instituto. *Fue diseñada para tratar 0.05 lps (3 m³/día) provenientes de los dos edificios antes citados, pero opera al 50% de su capacidad.* El agua tratada es enviada directamente a la red de drenaje, pero existe la infraestructura para su reuso en los sanitarios y riego de jardines. Ver *Figura 19*.

En 2008 se realizó una serie de muestreos en esta planta, los cuales se describen en el Anexo de Calidad del Agua. *El agua tratada presenta resultados superiores al límite máximo de 30 mg/L de DBO5 y SST que marca la NOM-003-SEMARNAT-1997, por lo que no cumple con la normatividad para su reuso en servicios al público con contacto directo, indirecto u ocasional.*

Figura 19. Planta de Tratamiento del Edificio 12 del Instituto de Ingeniería

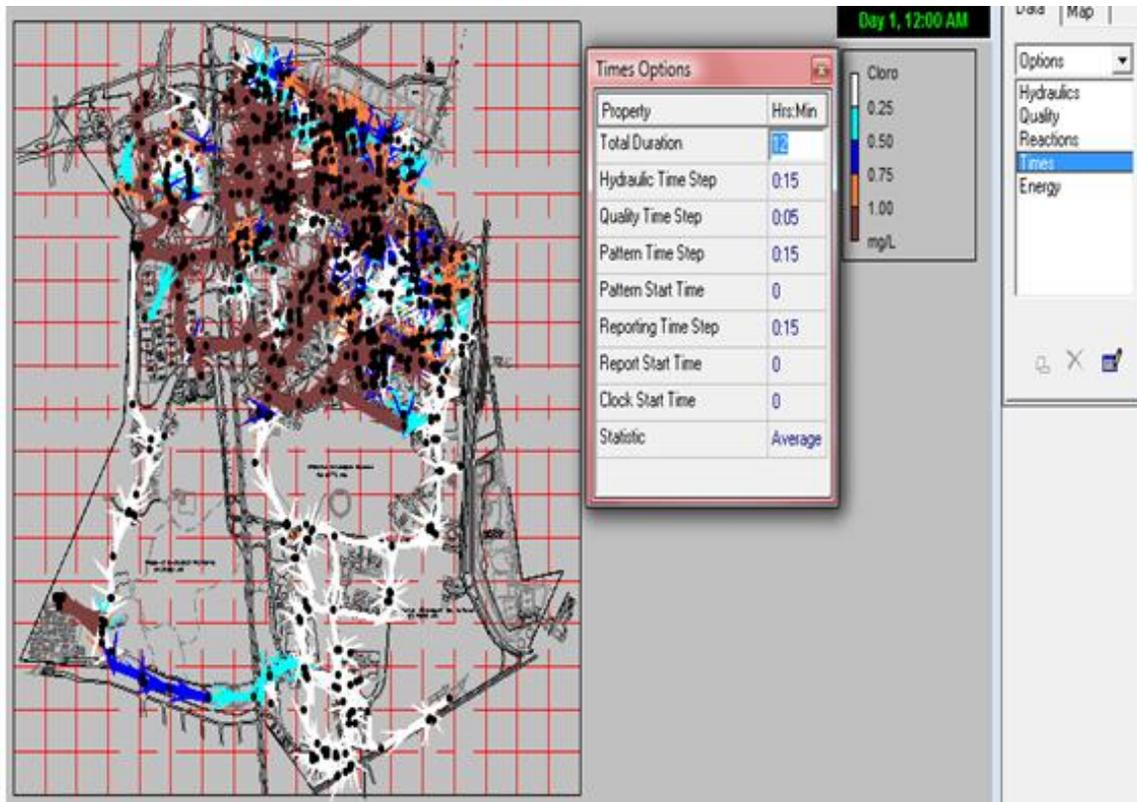
Existe una diferencia entre las determinaciones en campo y las obtenidas por el simulador EPANET.

Cabe señalar también que para obtener una simulación confiable es necesario conocer el recorrido que hace el agua en la red desde los tanques o los pozos, y por el momento no es posible obtenerlo debido al funcionamiento de la red de abastecimiento por parte de la DGOyC; todos estos factores son limitantes. En el Anexo de Calidad del Agua se muestran los resultados del cloro residual utilizando EPANET.

Figura 21. Modelación de la calidad del agua en la red.

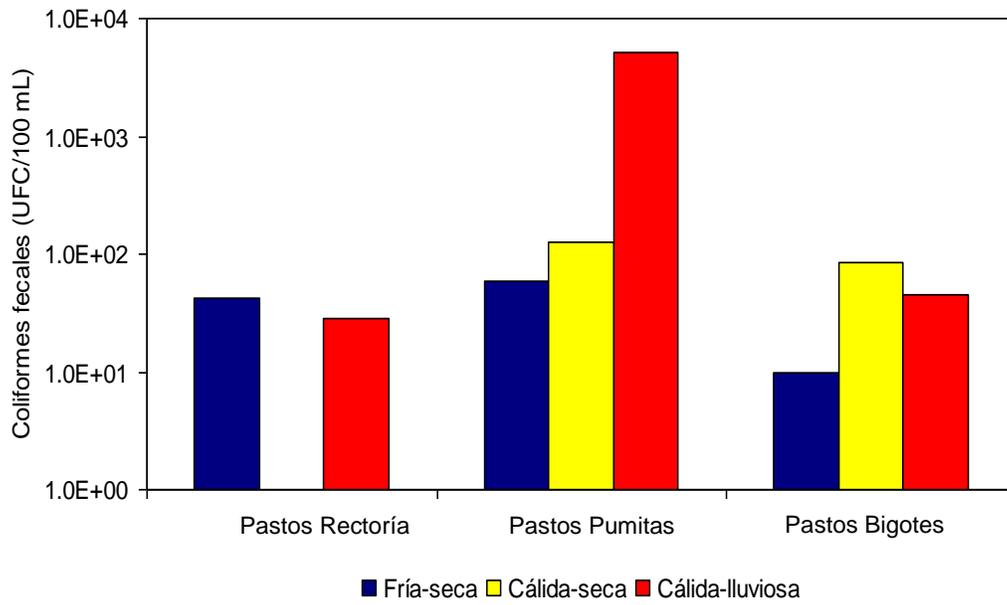
Con respecto a las tendencias temporales de la presencia de coliformes fecales y enterococos fecales en las muestras de pasto, con excepción de la temporada cálida-lluviosa en Pumitas, las tendencias para ambos tipos de bacterias indicadoras no presentan cambios significativos, aunque se da una disminución relativa de los conteos de colonias patógenas durante la temporada cálida-lluviosa. Los conteos bacterianos, en la mayoría de las muestras, se encuentran por debajo de 1,000 UFC/100 mL, que es el límite máximo permisible que señala la NOM-003-SEMARNAT-1997 (*Figuras 22 y 23*).

Figura 22. Presencia de Coliformes Fecales en las muestras de pasto de las temporadas estudiadas.

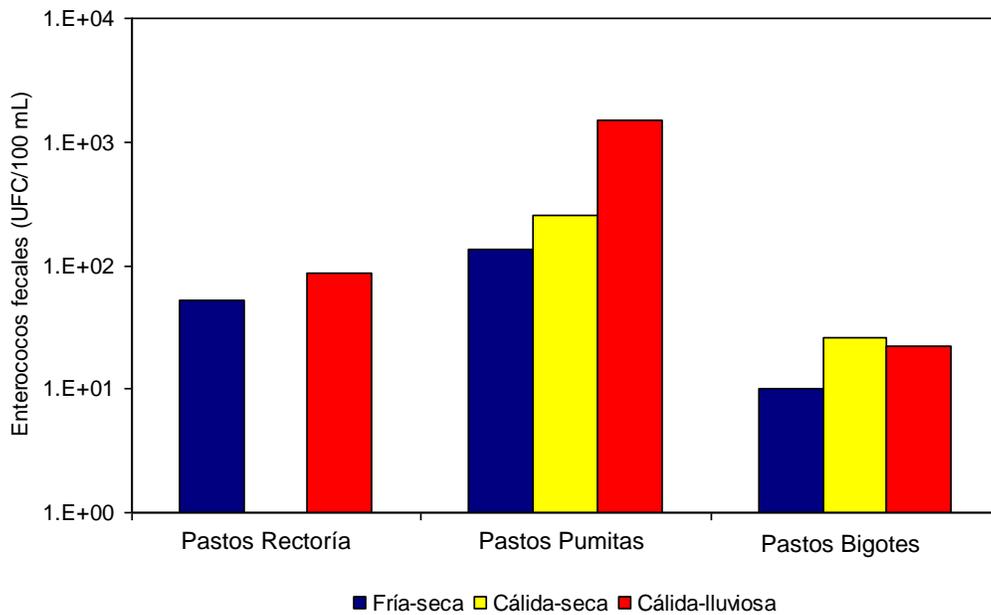
Figura 23. Presencia de Enterococos Fecales en las muestras de pasto de las temporadas estudiadas.

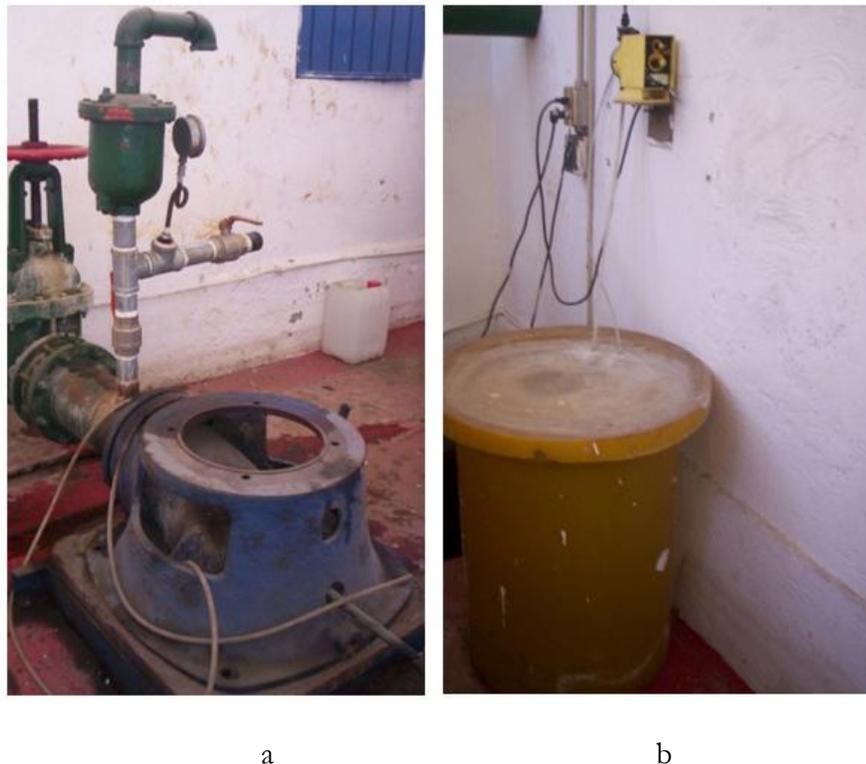
El Pozo 1, ubicado en la Facultad de Química, tiene un gasto (Q) constante de 31 L/s. La desinfección se hace aplicando 10 L de Hipoclorito de Sodio. En la *Figura 24* se muestra el estado en que se encuentra el sistema de desinfección; en el Anexo de Calidad del Agua se explica con mayor detalle.

Figura 24. a) Pozo 1. Facultad de Química; b) Tanque de Hipoclorito de Sodio.

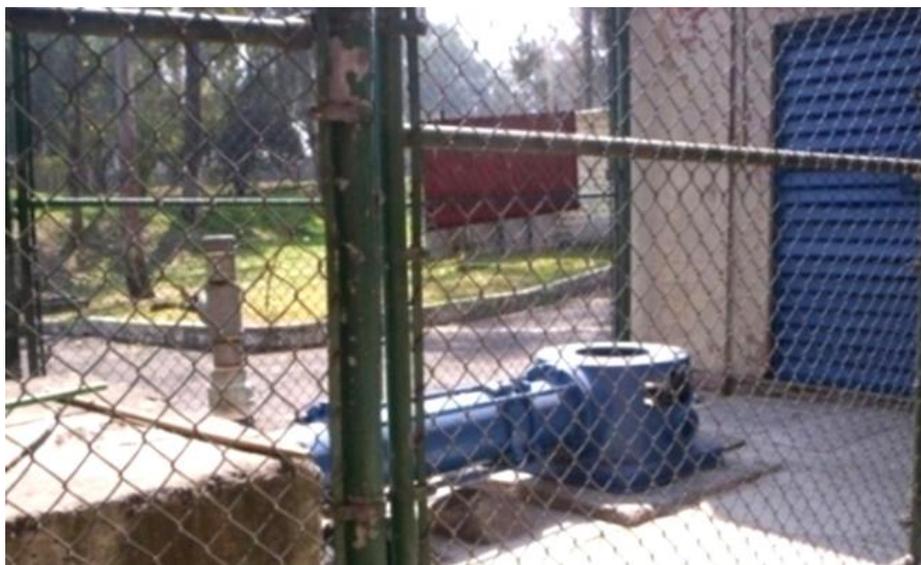
El pozo 2, ubicado en la explanada de la ex-planta incineradora, tiene un gasto (Q) constante de 83 L/s; la desinfección se basa en la aplicación de 16 Kg de gas cloro (Cl_2) en un periodo de 12 horas continuas. En la *Figura 26* se muestra el estado en que se encuentra el sistema de desinfección; en el Anexo de Calidad del Agua se explica con mayor detalle.

Figura 25. Bomba del pozo 2. Multifamiliar.

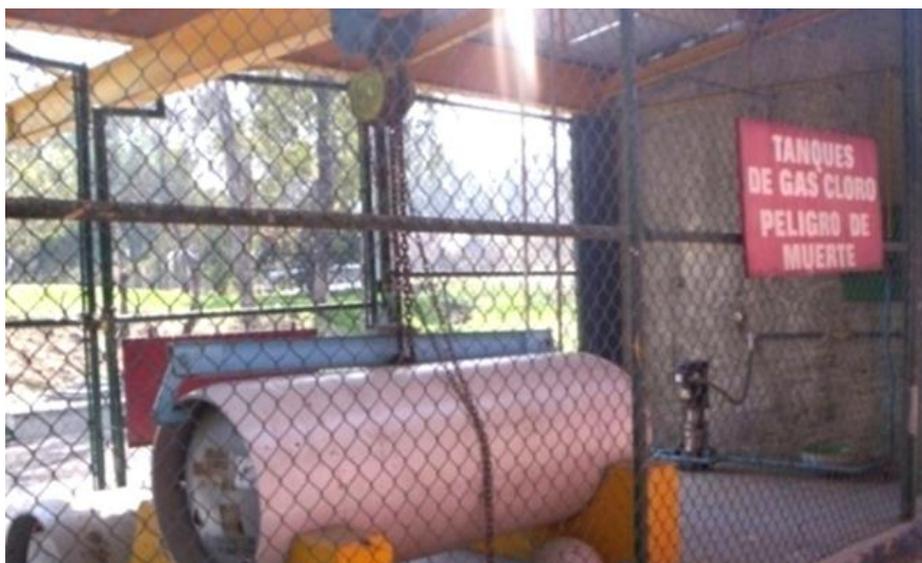
Figura 26. Tanque de cloro gas.

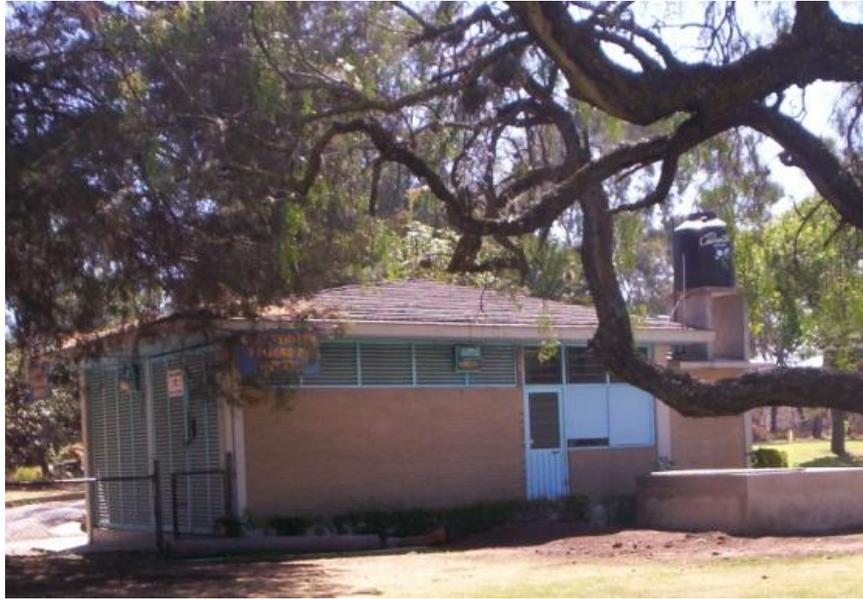
El pozo 3, ubicado en el Vivero Alto, en la zona del Jardín Botánico, tiene un gasto (Q) constante de 45 L/s; la desinfección se basa en la aplicación de 9 Kg de gas cloro (Cl_2) en un periodo de 12 horas continuas. En las *Figuras 27 y 28* se muestra el estado en que se encuentra el sistema de desinfección; en el Anexo de Calidad del Agua se explica con mayor detalle.

Figura 27. Pozo 3. Vivero Alto.

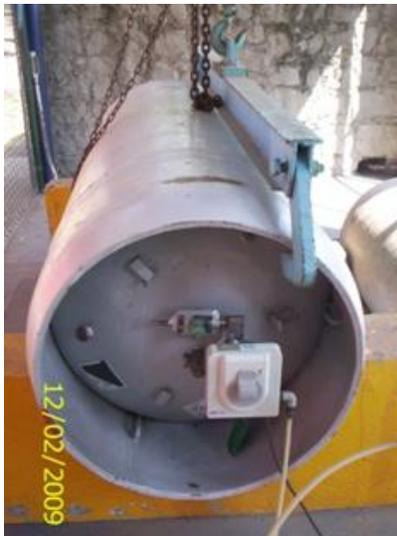
Figura 28. Tanques de cloro gas.

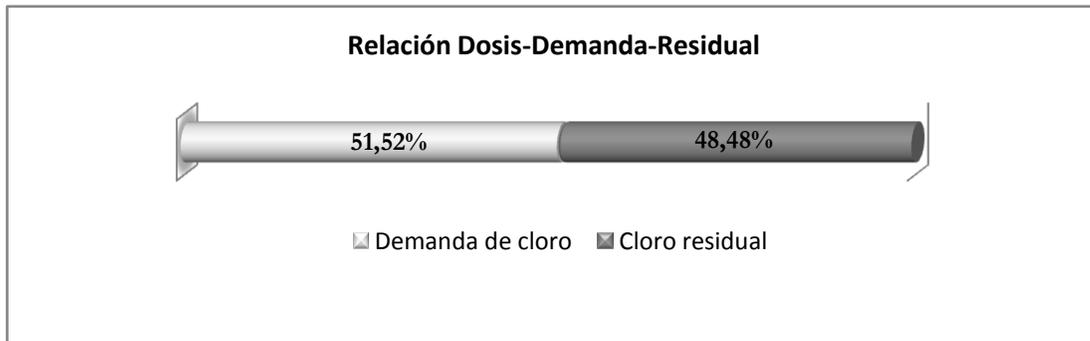
La cantidad de cloro que se dosificará equivale a la demanda total de cloro, la cual está estrechamente ligada a la calidad química y microbiológica del agua; a dicha demanda debe adicionarse la cantidad de cloro residual esperada en el extremo de la red. Por lo tanto, antes de efectuar el proceso de desinfección conviene hacer ensayos de consumo instantáneo de cloro, denominados “ensayos de demanda de cloro”. Ver *Figura 29*.

Figura 29. Relación Dosis-Demanda-Residual

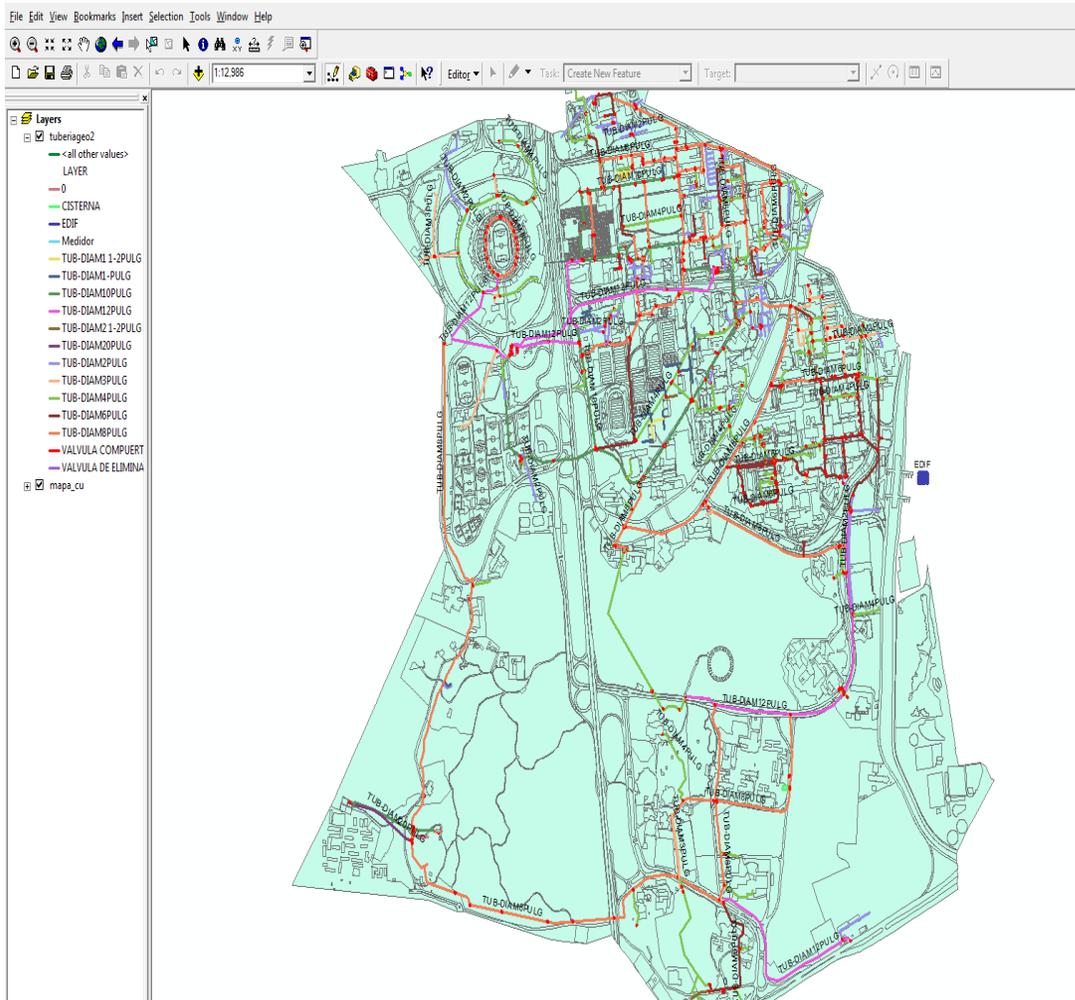
Se ha concluido el trabajo de geo-referenciar la red de tuberías de agua potable, la cual se ha dividido y seleccionado según sus diámetros. Dichas tuberías están enumeradas para crear un identificador (ID) único del sistema que se ha desarrollado en conjunto con las dependencias que apoyan la instrumentación del SIG. El Instituto de Geografía proporcionó el plano general de Ciudad Universitaria; además, ha brindado asesorías para el manejo del software y proporcionado el apoyo necesario durante el desarrollo del proyecto. Ver *Figura 30*.

Figura 30. Plano general de Ciudad Universitaria.

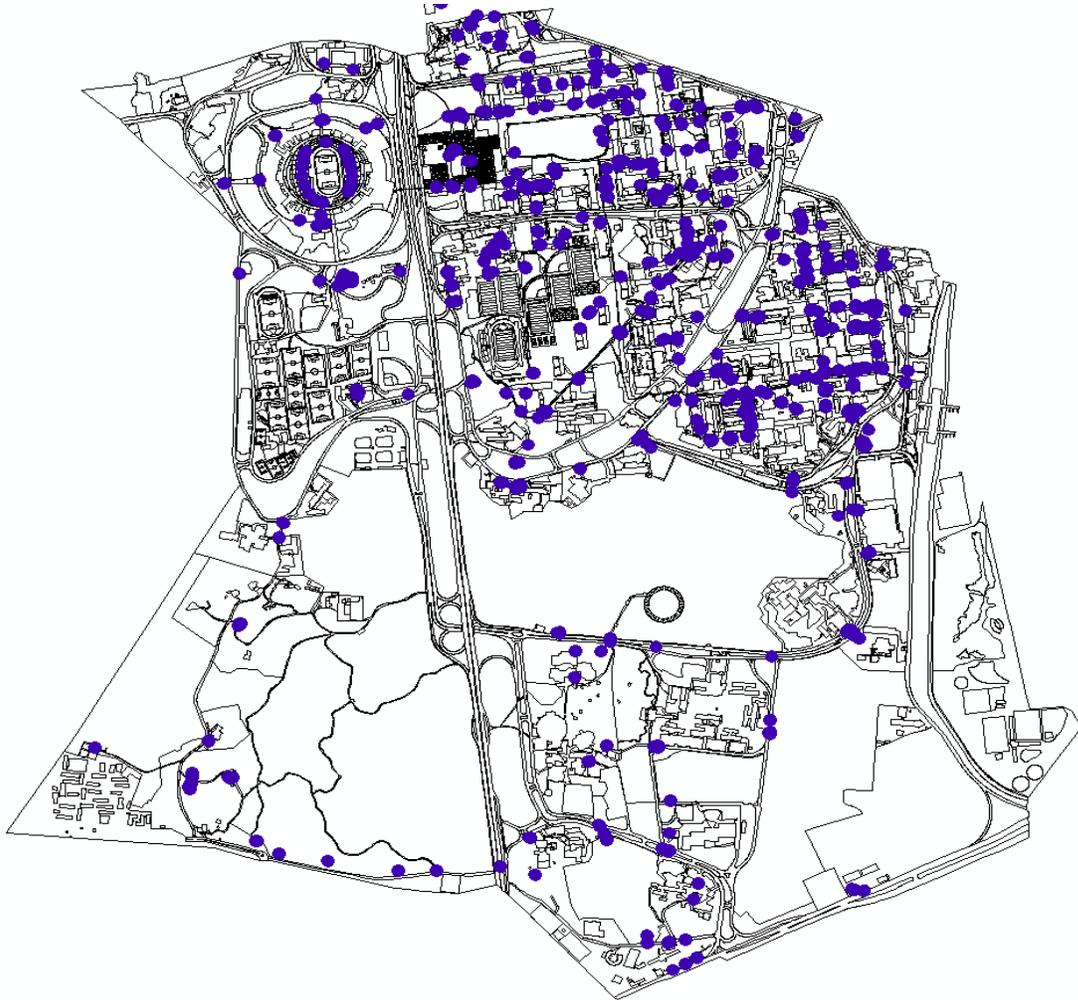
Con la red geo-referenciada, se empezó a trabajar en la ubicación de las válvulas ubicadas en toda Ciudad Universitaria, como se muestra en la Figura 31.

Figura 31. Válvulas ubicadas dentro de Ciudad Universitaria.

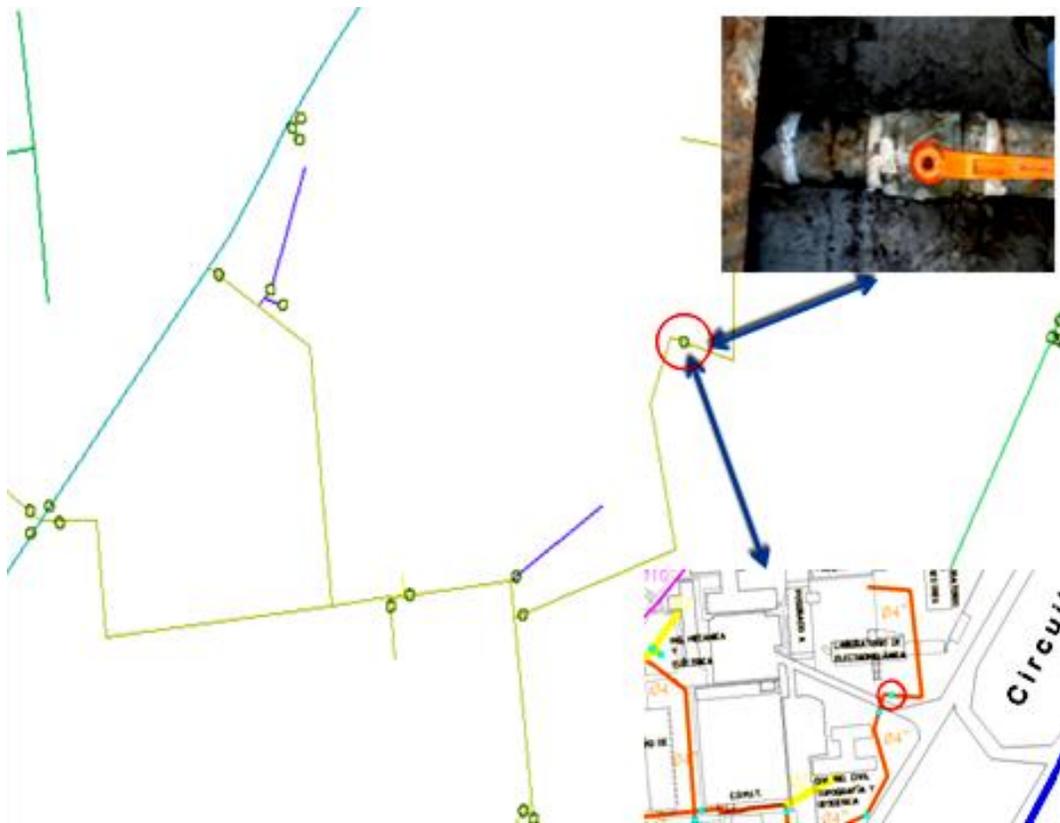
En primera instancia se numerará cada tramo de tubería, válvulas y uniones, lo cual facilitará el establecimiento del identificador único (ID). En la Figura 32 se muestra un ejemplo de lo que podrá obtenerse en el SIG de cada una de las válvulas, de tal forma que se podrá tener una idea del estado que guardan éstas.

Figura 32. Información recabada de válvulas (su asentamiento, tipo, estado en que se encuentran).
