FES Aragón Anexo 2010

Presentación	5
Actividades Gestionadas por el Coordinador del Programa PUMAGUA FES Aragón	6
Cultura del Agua	7
Geomática	21
Diseño de Red de Agua Potable FES Aragón	23
Medición	26
Rehabilitación de Plazas y Jardines	32
Agua Pluvial	33
Proyecto Experimental de Reforestación	37
Reciclaje de Agua	46
Calidad del Agua	49

Diseño de Red de Agua Potable FES Aragón

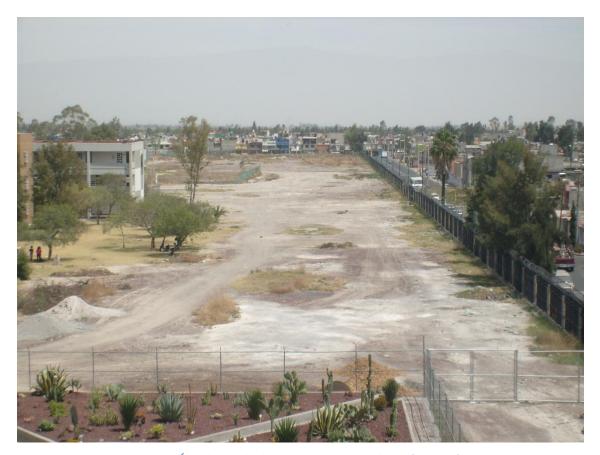
Figura 1. Área destinada al proyecto experimental de reforestación.

A principios de marzo del presente año se inició el programa experimental de reforestación en la FES-Aragón, UNAM. El área elegida consta de 2000 metros cuadrados localizada junto a la barda perimetral sur de la facultad que colinda con la avenida Prados del Roble. Es una de las zonas más deterioradas de la escuela y no contaba con presencia de vegetación (Fig.1)

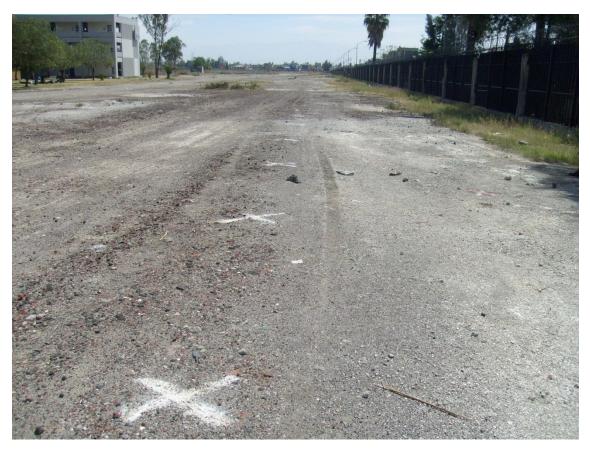
Figura 2. Marcas de terreno donde se realizaron las cepas.

Se trazo una línea a 5 metros de distancia de la barda perimetral y una segunda línea a 3 metros de separación. Se realizaron marcas con estacas y pintura cada 3 metros (Fig. 2)

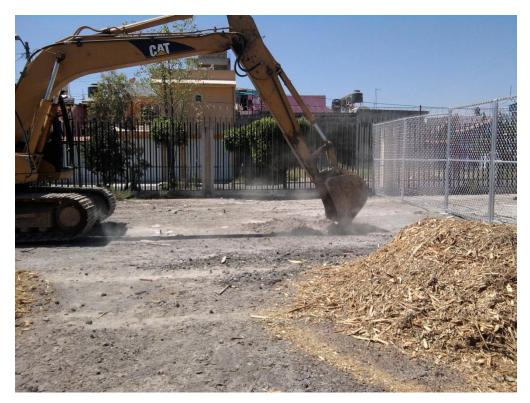
Figura 3. Elaboración de cepas con la retroexcavadora.

Debido a la dureza del terreno con ayuda de una máquina retroexcavadora se hicieron 120 cepas de 1.20 metros de largo por 1 m. de ancho y 1 m. de profundidad en las cuales se los árboles (Fig. 3 y 4.)

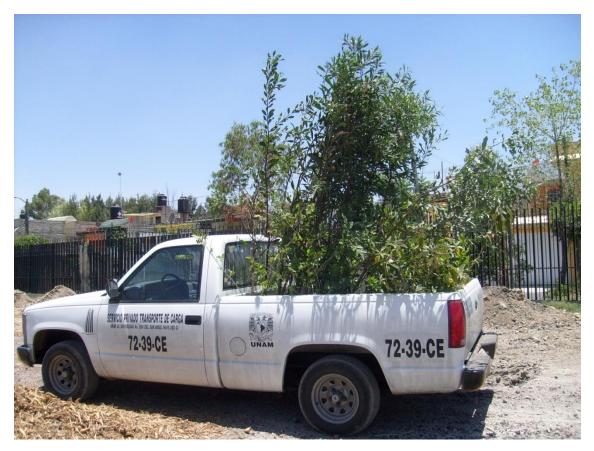
Figura 5. Transporte de árboles

Se tuvo dificultad para conseguir las especies idóneas de árboles. Por lo que se visitaron diferentes viveros. Hasta la fecha se ha recibido la donación de árboles y arbustos del vivero Nezahualcóyotl y del vivero de Bordo Poniente los cuales consisten en: 50 ejemplares de *Tamarix aphylla* (tamarix), 100 *Fraxinus udhei* (fresno), 20 *Buddleia cordata* (tepozán), 20 *Acacia retinoides* (acacia), 20 *Dodonaea viscosa* (chapulixtle) y 40 Crassula ovata (siempreviva) (Fig.5)

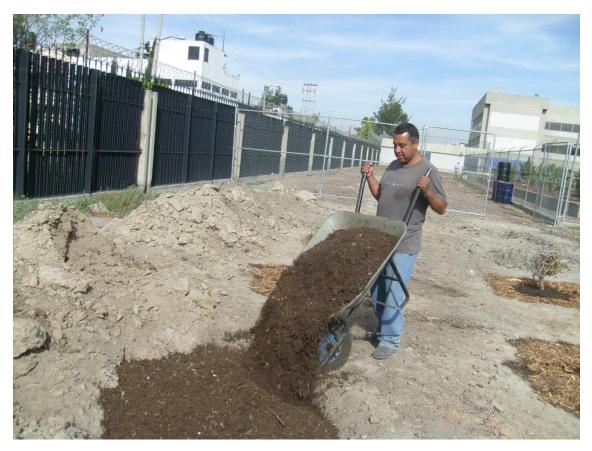
Figura 6. Llenado de cepas con composta.

Las cepas fueron llenadas con composta (Fig. 6) que fue donada por la planta de Bordo Poniente. A finales de abril se comenzó el transplante de árboles y se espera que en dos semanas más se concluya esta actividad.

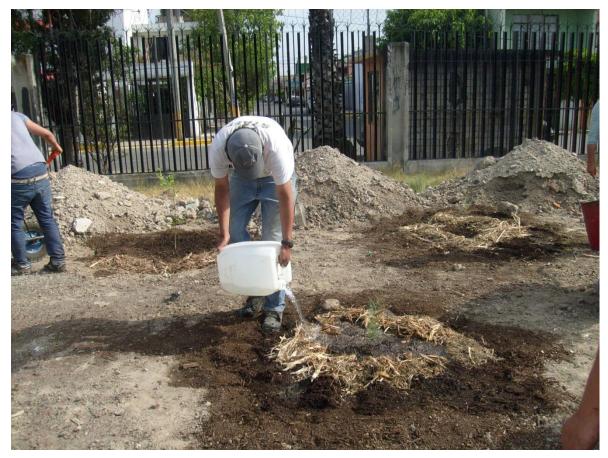
Figura 11. Riego a los árboles trasplantados.

Se tiene la problemática del riego, debido a que la zona no cuenta con conexiones cercanas de agua. El riego se ha hecho manual 2 veces a la semana mientras inicia la temporada de lluvias (Fig.11). En las actividades de trasplante y riego se ha contado con la valiosa colaboración de voluntarios y alumnos del laboratorio de Ingeniería Ambiental y de la carrera de Ingeniería Mecánica-Eléctrica.

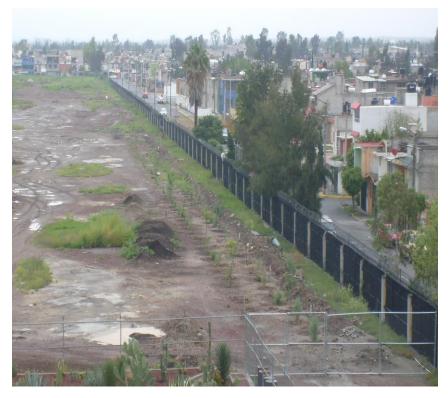
Figura 12.Zona reforestada.

Durante los siguientes meses se vigilara el adecuado establecimiento de los árboles y arbustos (Fig.12), se realizaran labores de mantenimiento relacionados con la prevención y combate de enfermedades, colocación de tutores, poda y riego en caso de ser necesario.

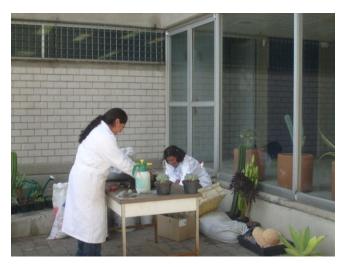
Figura 13. Trabajo de propagación con crasuláceas

Se está trabajando en un vivero experimental (Fig. 13 y 14) para la propagación de plantas suculentas (cactáceas, agaváceas, crasuláceas), son plantas que almacenan agua en sus hojas o tallos por lo que requieren poco riego y mantenimiento, además de ser plantas vistosas de gran importancia biológica y cultural.

Se construyó un área de sombreadero de 4 x 7.5 metros donde se está propagando material vegetal proveniente de donaciones de Jardín Didáctico de Cactáceas y Suculentas "In Atecocolli", Bosque de Tláhuac. Estas plantas serán utilizadas para el embellecimiento de áreas verdes de la escuela, así como del interior de los edificios, tal como se ha hecho en el Centro Tecnológico donde se han colocado 17 macetones en los pasillos (Fig.15).

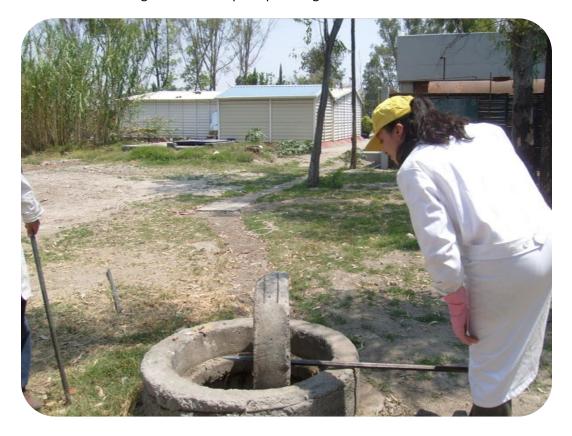
Recorrido a lo largo del colector principal de aguas residuales.

- El colector principal presenta contra pendientes considerables, provocando azolves y estancamientos de agua.
- El colector descarga de oriente a poniente de la facultad hacia la calle bosques de África, en dirección opuesta de donde se localiza el terreno disponible para albergar una planta de tratamiento de aguas residuales.

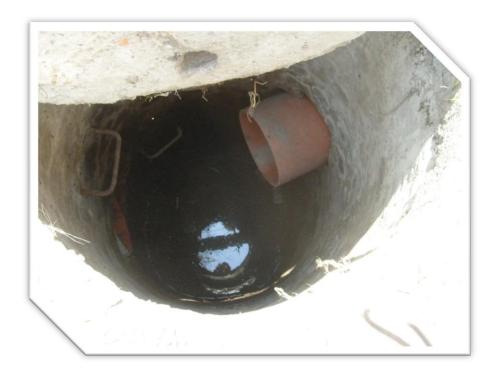
• Inspección visual de atarjeas.

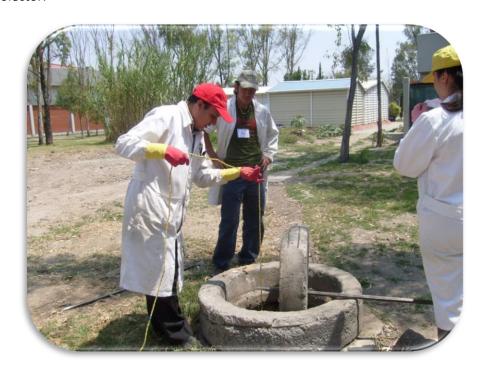
Determinación de algunos parámetros mencionados en la NOM-002-SEMARNAT- 1996 que establece los límites máximos permisibles de contaminantes en las descargas de aguas residuales a sistemas de alcantarillado, de una muestra compuesta proveniente del colector.

- De acuerdo a la medición de conductividad eléctrica que se hizo se pueden inferir infiltraciones del suelo.
- El agua residual puede considerarse como de carga débil, ligeramente alcalina y en condiciones anaerobias.

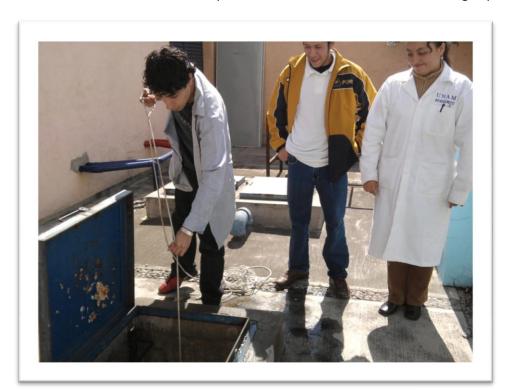
• En la primera quincena de febrero, se realizan los primeros muestreos del agua almacenada en las cinco cisternas que conforman la red de distribución de agua potable.
