**INFORME DE AVANCES
PUMAGUA, UNAM
2013**

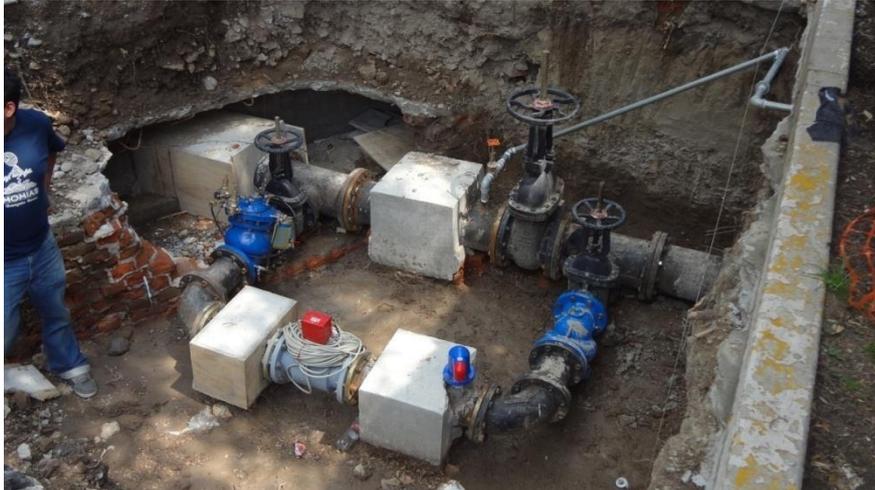
Figura 2. Medidor electromagnético y válvula reguladora de presión correspondientes al sector hidráulico 1 instalado durante 2012.

Adicionalmente, con el propósito de controlar presiones y fugas en la red de distribución, se ha instalado una válvula reguladora de presión, con lo cual se espera reducir las fugas hasta en 8 l/s. Actualmente se trabaja con la Dirección General de Obras y Conservación en las primeras pruebas de regulación de presiones.

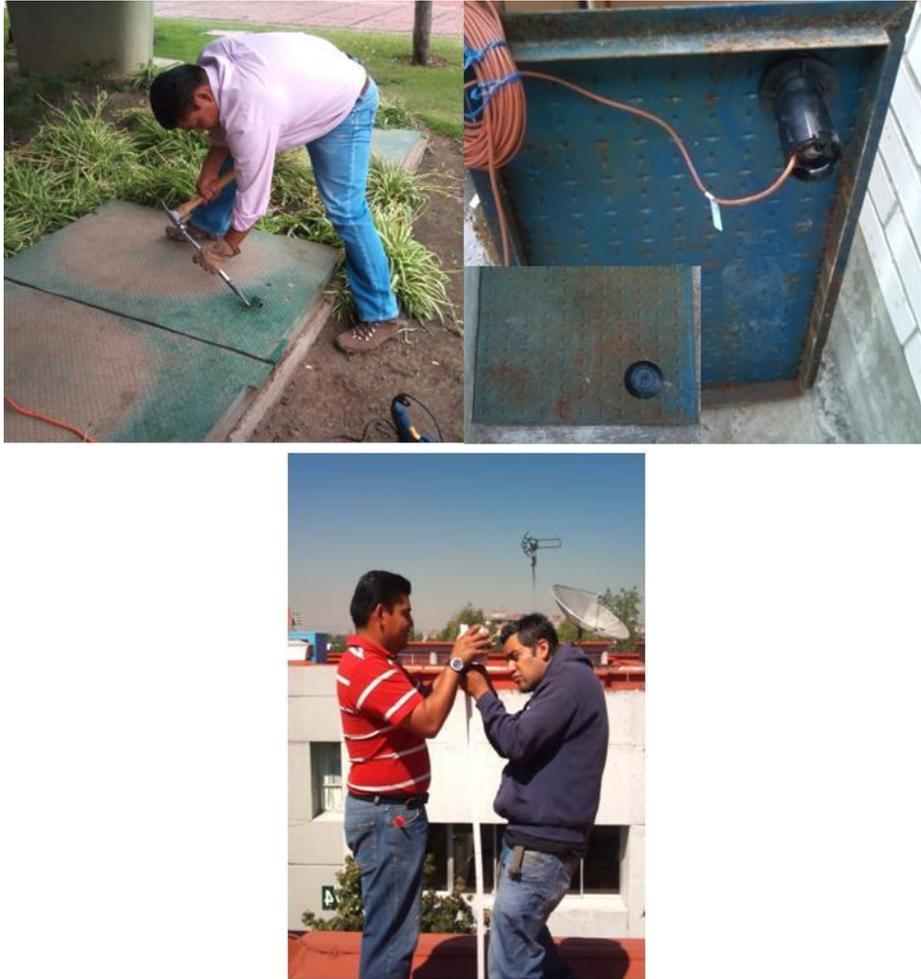
Figura 4. Trabajos de perforación de tapas metálicas para facilitar el enlace de los medidores a los equipos receptores de señal o Gateway.

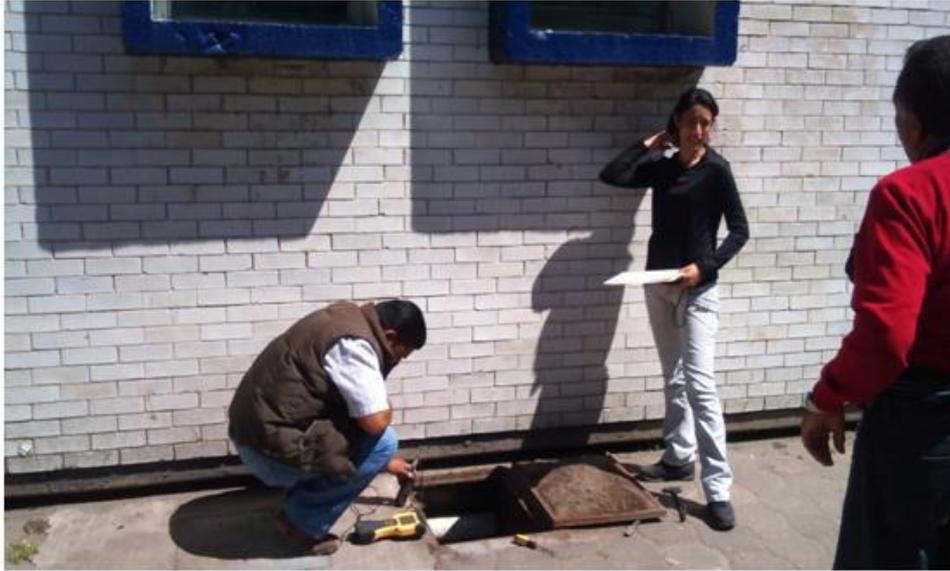
Figura 5. Trabajos de colocación de repetidores en FES Aragón.

Se instalaron los repetidores necesarios hasta el momento para la recepción óptima de señal de los medidores, la etapa siguiente es la prueba de recepción desde Ciudad Universitaria en la Torre de Ingeniería. Una vez realizada la prueba se realizará un diagnóstico de las posibles fallas de recepción que pudieran presentarse. Por otro lado, existen algunos medidores que presentan problemas de salida de señal muy baja, por lo que es recomendable la salida de radio al exterior del registro. Como resultado de los trabajos de colocación de repetidores, actualmente son recibidos vía remota la señal de 6 medidores de agua con base a los cuales ha sido posible detectar la mitad de las pérdidas físicas de agua en 4 de los 19 medidores instalados.

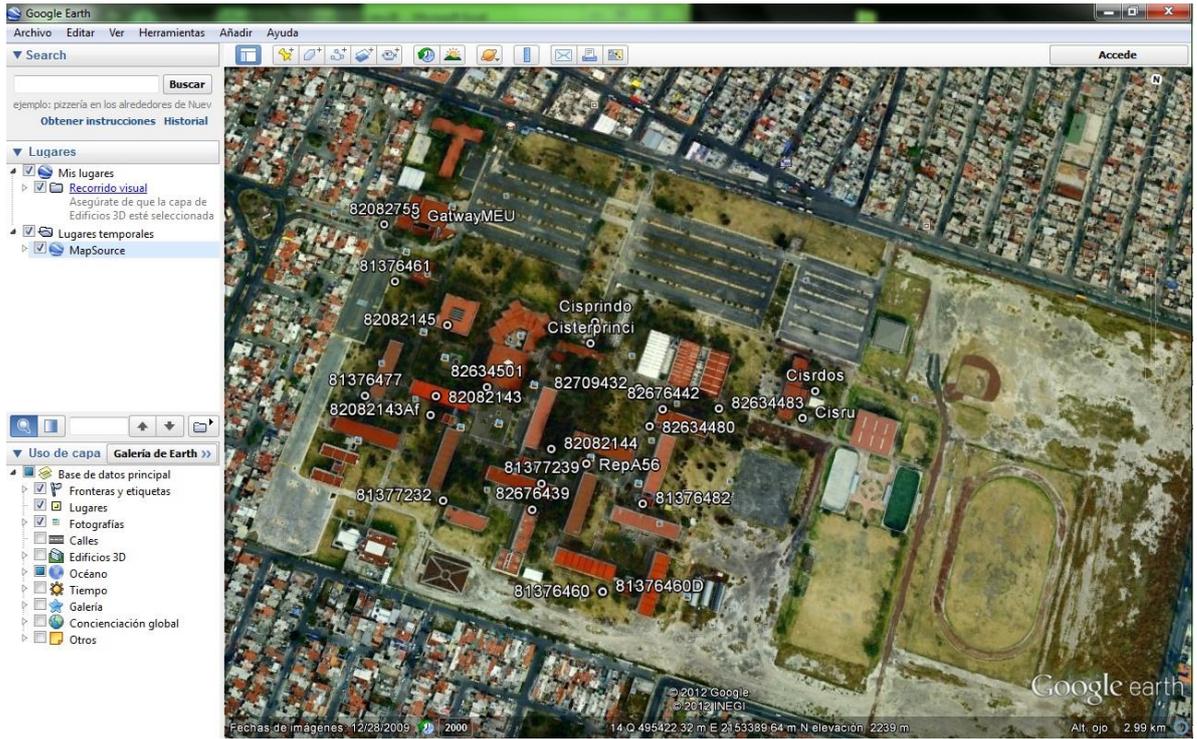
Figura 6. Vista en Google Earth de la infraestructura hidráulica posicionada en FES Aragón

Dicho posicionamiento se realiza con la finalidad de tener en un plano de la FES la ubicación exacta de cada uno de ellos, así como un mejor control de los mismos, facilitando además su ubicación, y las características de cada uno de los puntos, debido a que también se realizaron levantamientos e inspección de cada una de las acometidas y elementos que componen cada uno de los puntos localizados, ver Figura 6.

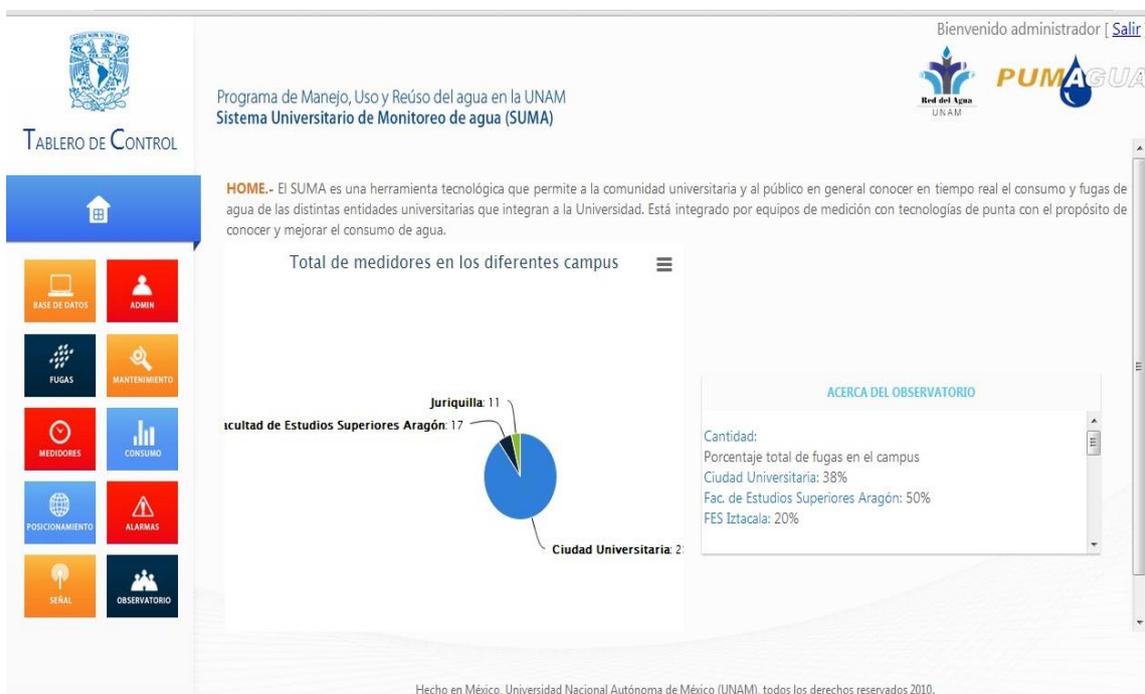
Figura 7. Página de Inicio de la Plataforma SUMA

Como se puede ver en la figura 6, el SUMA nos muestra diferentes pestañas, en las que se puede consultar prácticamente cualquier información del sistema hidráulico de Ciudad Universitaria, desde los medidores que hay en alguna dependencia en especial, sus mediciones, su localización y aspectos técnicos hasta la información del agua extraída de un pozo en cualquier día, mes o año, entre otras cosas.

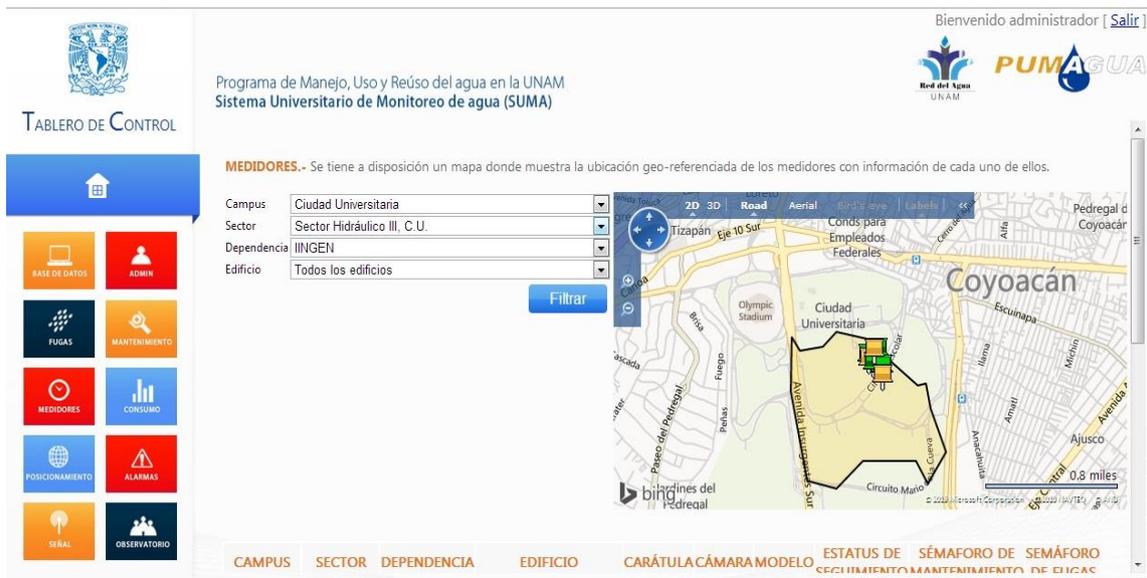
Figura 8. Información que se muestra en la pestaña medidores

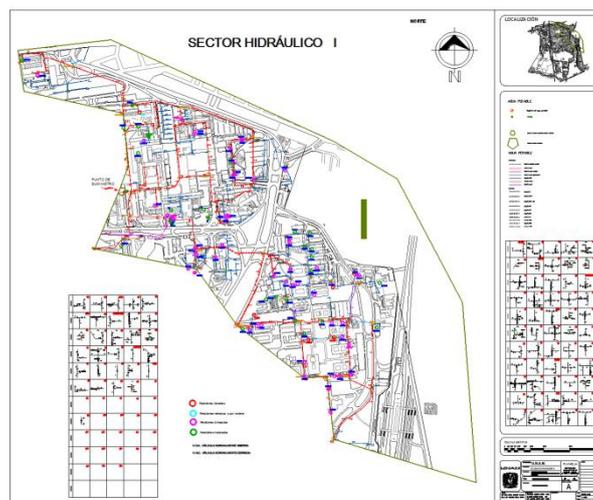
Figura 10. Plano del Sector Hidráulico 1.

El propósito de estos planos es que los operadores del sistema dispongan de planos actualizados que muestren la forma de operar el sistema de forma sectorizada y, cuando surja alguna emergencia, conozcan cuáles válvulas deben cerrarse y cuáles abrirse de tal manera que se garantice siempre la hermeticidad hidráulica. Actualmente se está en proceso de actualización de dicho plano cual se espera tener concluido en Marzo del siguiente año.

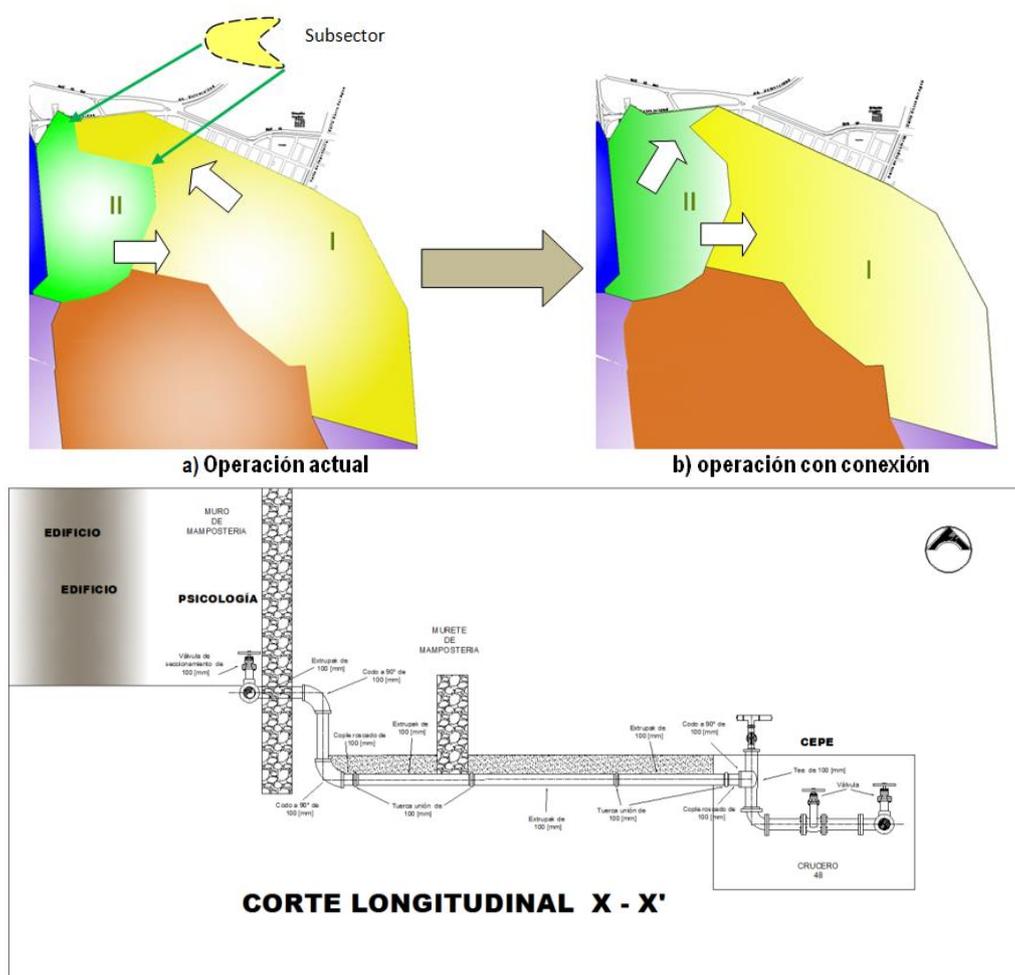
Figura 11. Conexión hidráulica de los sectores hidráulicos 1 y 2.

Para el caso de Ciudad Universitaria, se generaron cinco Sectores Hidráulicos, dos de los cuales serán controlados por Válvulas Reguladoras de Presión (VRP) con el propósito de reducir el gasto perdido en estos sectores y lograr una mayor reducción de presiones, sobre todo en el sector hidráulico 1, resulta necesaria la conexión hidráulica de este sector con el sector hidráulico 2. La propuesta plantea que el abasto de agua en la zona norponiente (subsector) del campus (ubicada dentro del sector 1 y en consecuencia abastecida por este sector) sea abastecido a partir del sector hidráulico 2 mediante una línea de 100 mm, ver Figura 8. Para mayores detalles sobre estos trabajos se sugiere al lector consultar el anexo correspondiente.

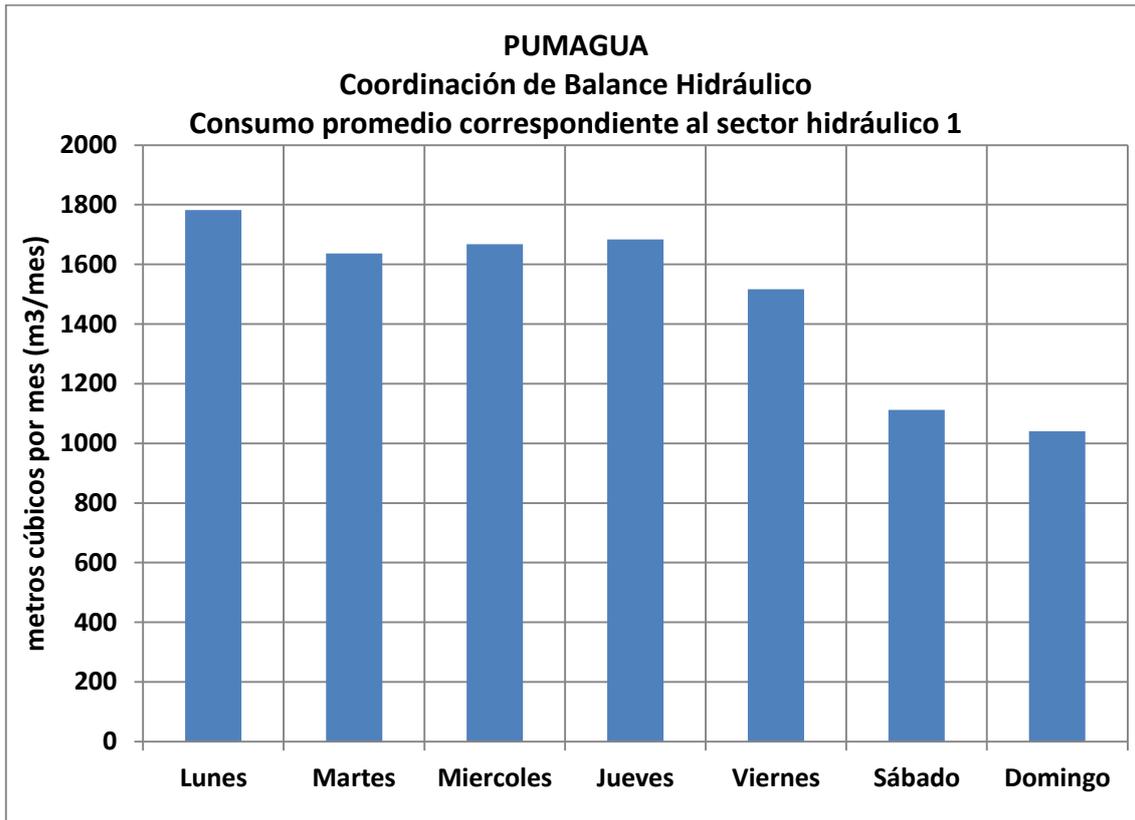
Figura 12. Consumo promedio del sector hidráulico 1

Durante este año se concluyó la instalación de los medidores electromagnéticos correspondientes a los sectores hidráulicos; sin embargo se han puesto en operación los correspondientes a los sectores 1, 2 y 3. Las mediciones en estos sectores han permitido establecer el nivel de pérdidas físicas en cada uno de ellos. De esta manera, las pérdidas en estos ascienden a 28 l/s, es decir, el 75 % de las pérdidas del total que existen aún en el sistema. Las mediciones incluso han hecho posible determinar los patrones de demanda en estos sectores.

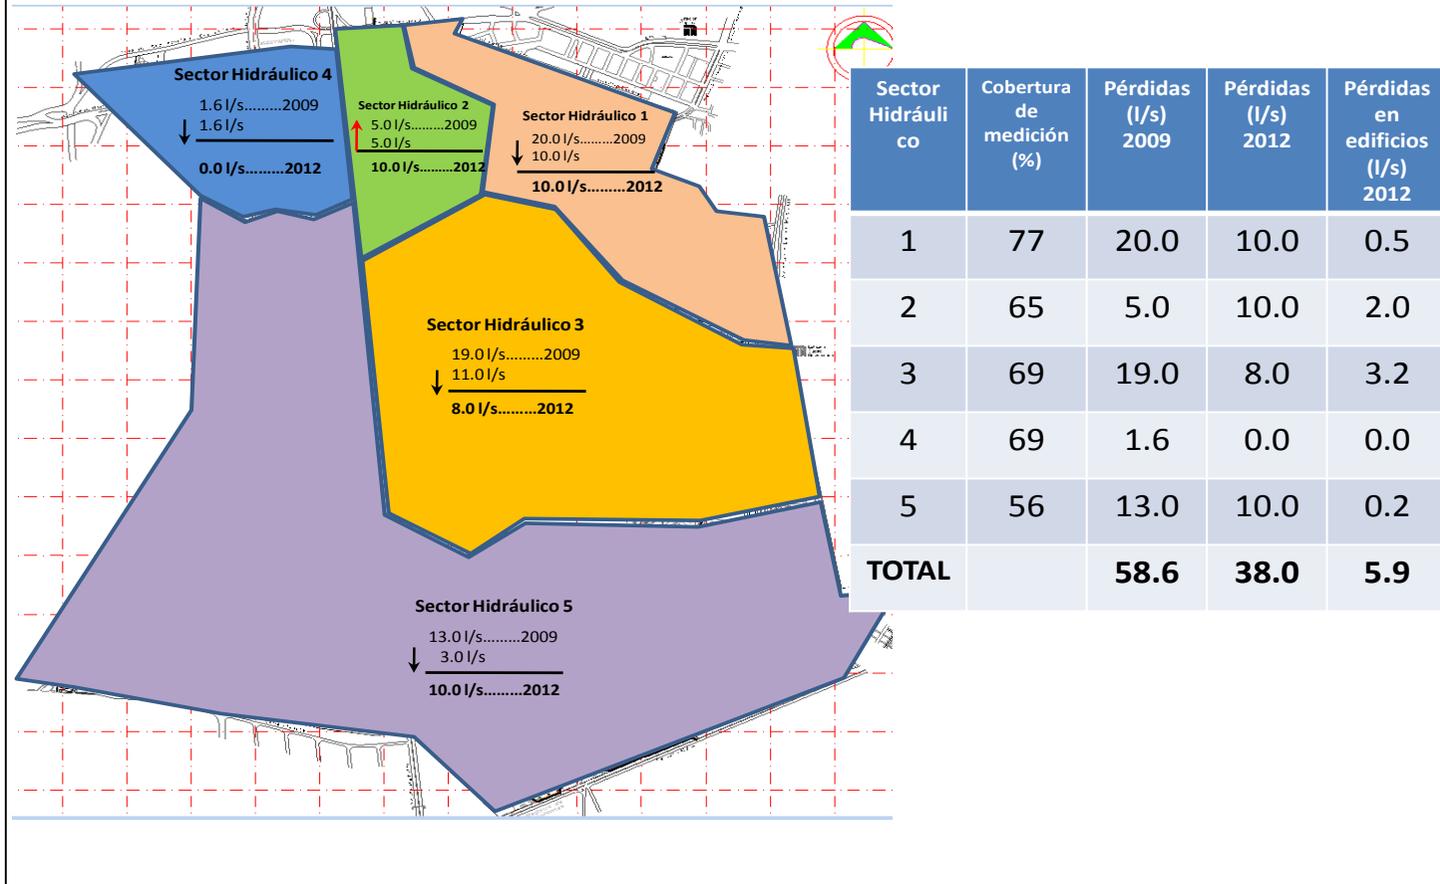
Figura 13. Evaluación de pérdidas en Ciudad Universitaria. Fuente: PUMAGUA 2012

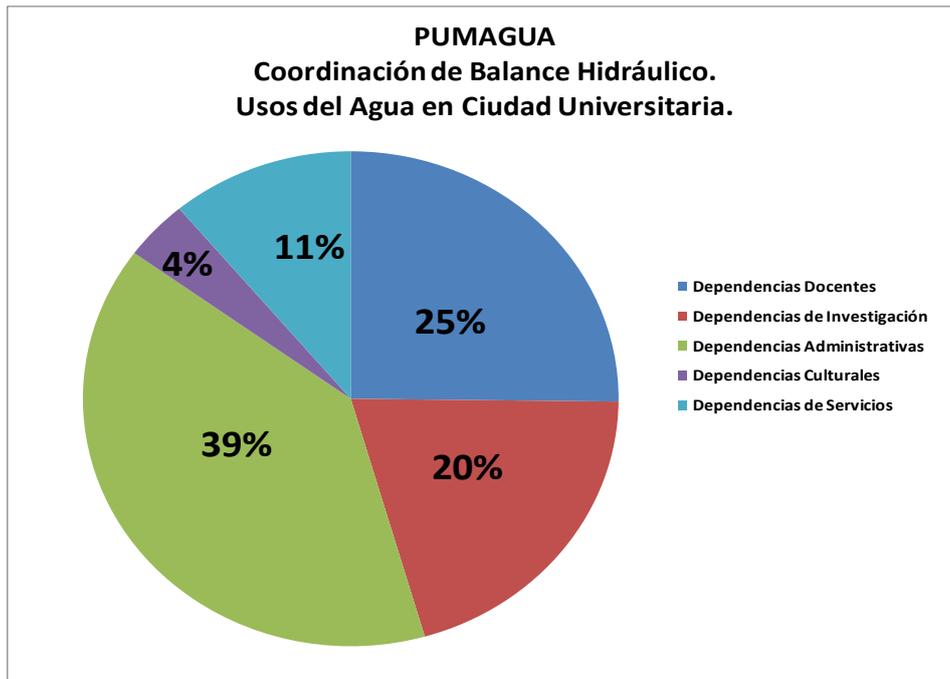
Figura 15. Usos del Agua en Ciudad Universitaria. Cobertura del 70%. Fuente: PUMAGUA 2012.

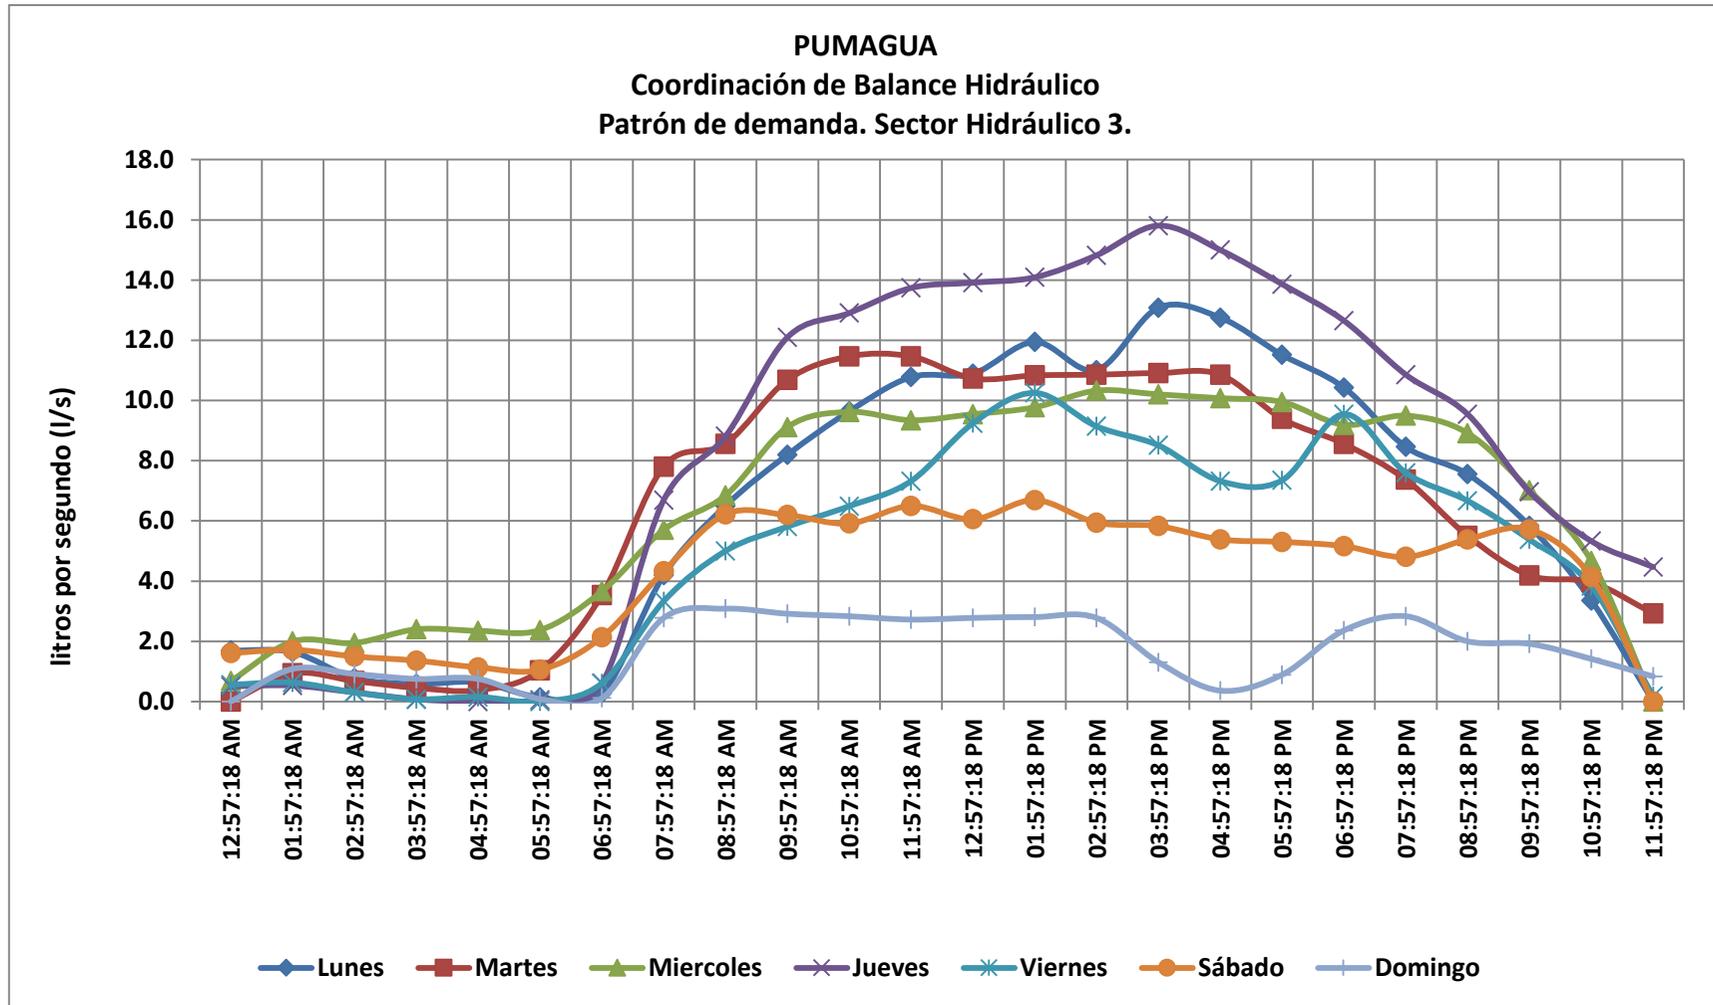
Figura 19. Consumo en el sector hidráulico 3.

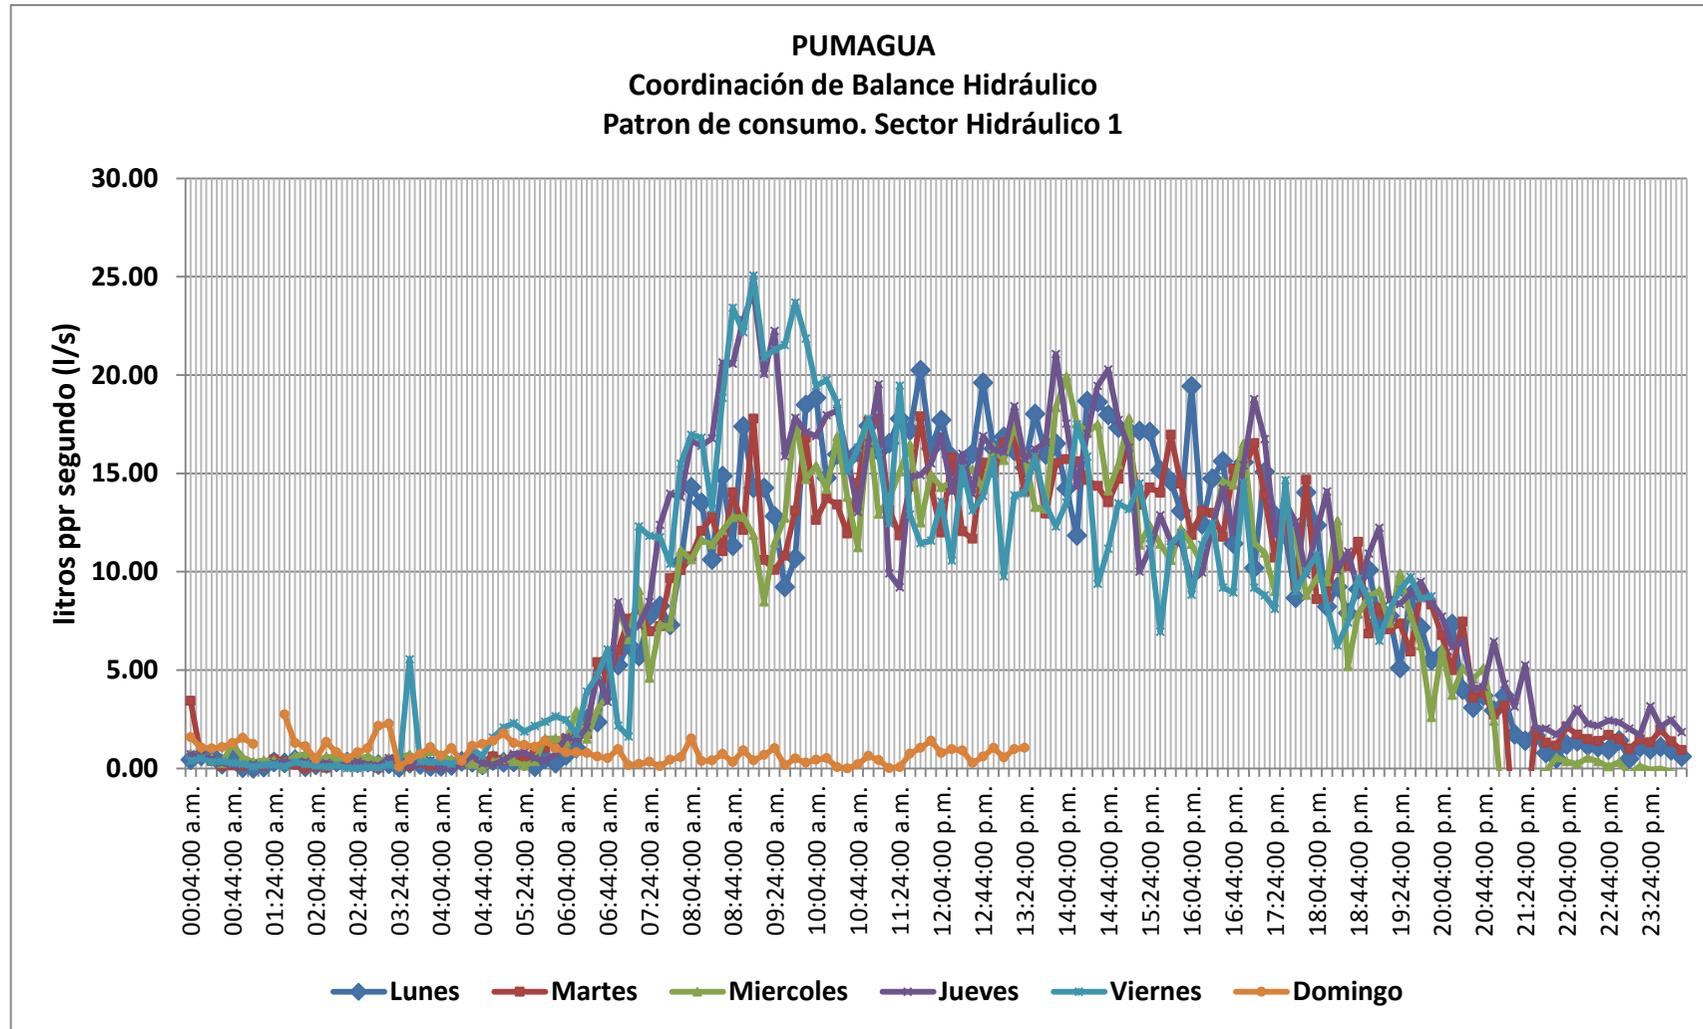
Figura 21. Consumo en el sector hidráulico 1.

1. Sector hidráulico 1: La demanda inicia a partir de las **06:00 horas y concluye a las 22:00 horas**, sus puntos máximos de consumo se registran a las 08:00 y 14:00 horas.
2. Sector hidráulico 3: La demanda inicia a las **7:00 horas y concluye a las 23:00 horas**, sus puntos máximos de consumo se registran entre las 14:00 y 15 horas

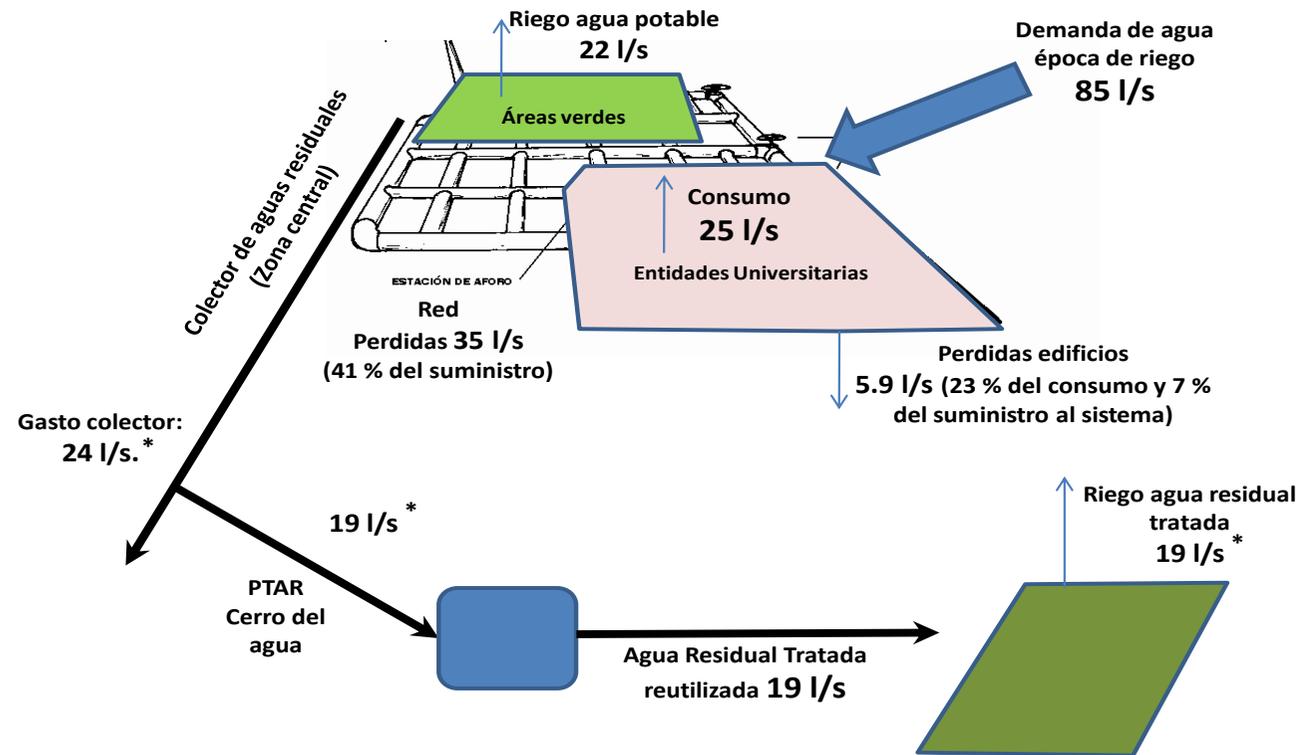
Figura 23. Balance Hidráulico en Temporada de Riego. Ciudad Universitaria, UNAM. Fuente: PUMAGUA 2012

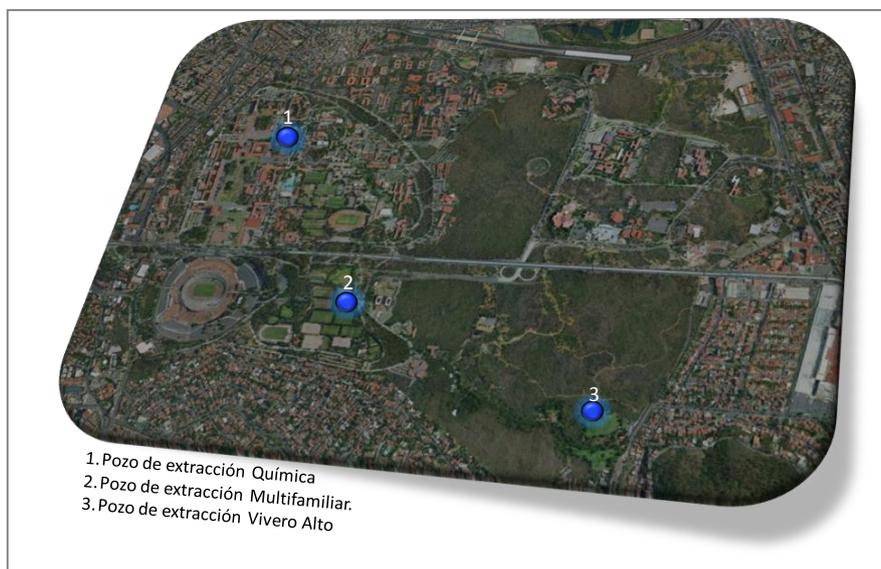
El abastecimiento de agua destinada para uso y consumo humano en el *campus* Ciudad Universitaria proviene de fuente subterránea, y se obtiene a partir de tres pozos de extracción (Pozo de Química, Pozo de Multifamiliar y Pozo del Vivero Alto) concesionados a la Universidad Nacional Autónoma de México (UNAM), y cuya responsabilidad esta delegada a la Dirección General de Obras y Conservación de la UNAM **Error! No se encuentra el origen de la**

referencia.5. En cada pozo se encuentra instalado un sistema automático de desinfección con hipoclorito de sodio al 13%.

Figura 26. Ubicación de los pozos de extracción de agua para uso y consumo humano en el campus Ciudad Universitaria.

La primera parte del monitoreo integral permanente es el monitoreo de la calidad del agua a pie de pozo (antes del sistema de desinfección).

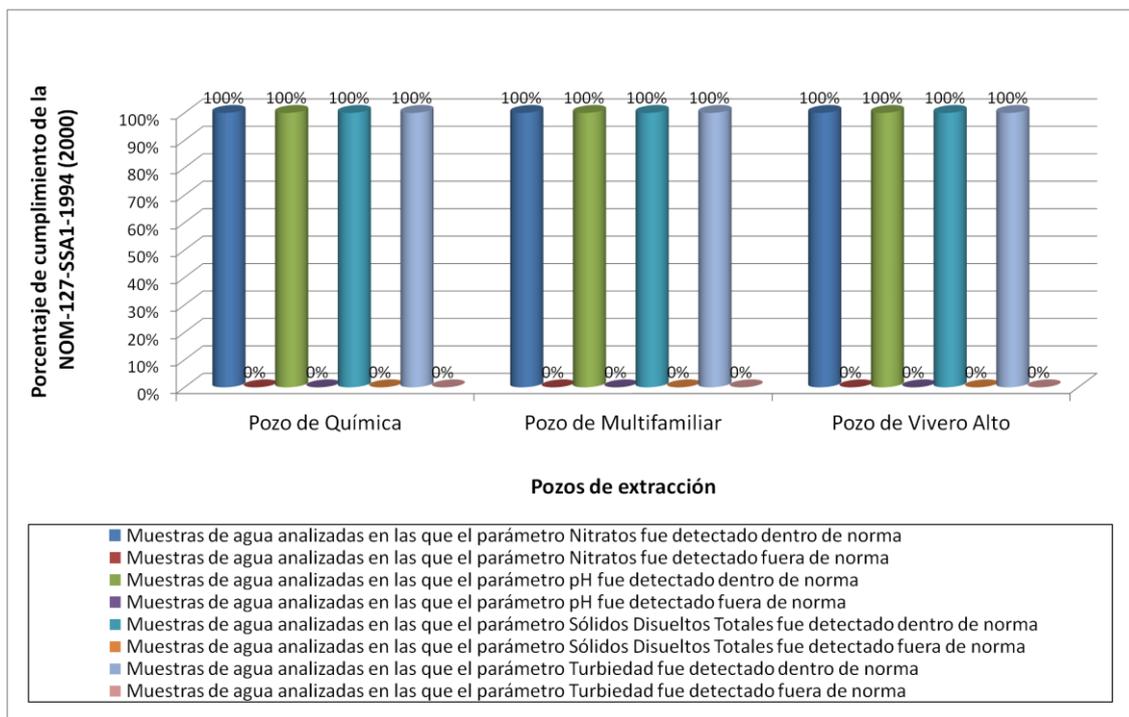
Figura 27. Porcentaje de cumplimiento de los parámetros fisicoquímicos analizados conforme a la NOM-127-SSA1-1994 (2000) en las muestras de agua de los 3 pozos de abastecimiento monitoreados durante el año 2013.

A partir de los resultados obtenidos [¡Error! No se encuentra el origen de la referencia. y ¡Error! No se encuentra el origen de la referencia.], se concluye que los pozos de abastecimiento de agua para uso y consumo humano mantienen una calidad aceptable en los parámetros fisicoquímicos y microbiológicos analizados. Se resalta que estos resultados son de muestreos realizados a pie de pozo, antes de la desinfección con hipoclorito de sodio.

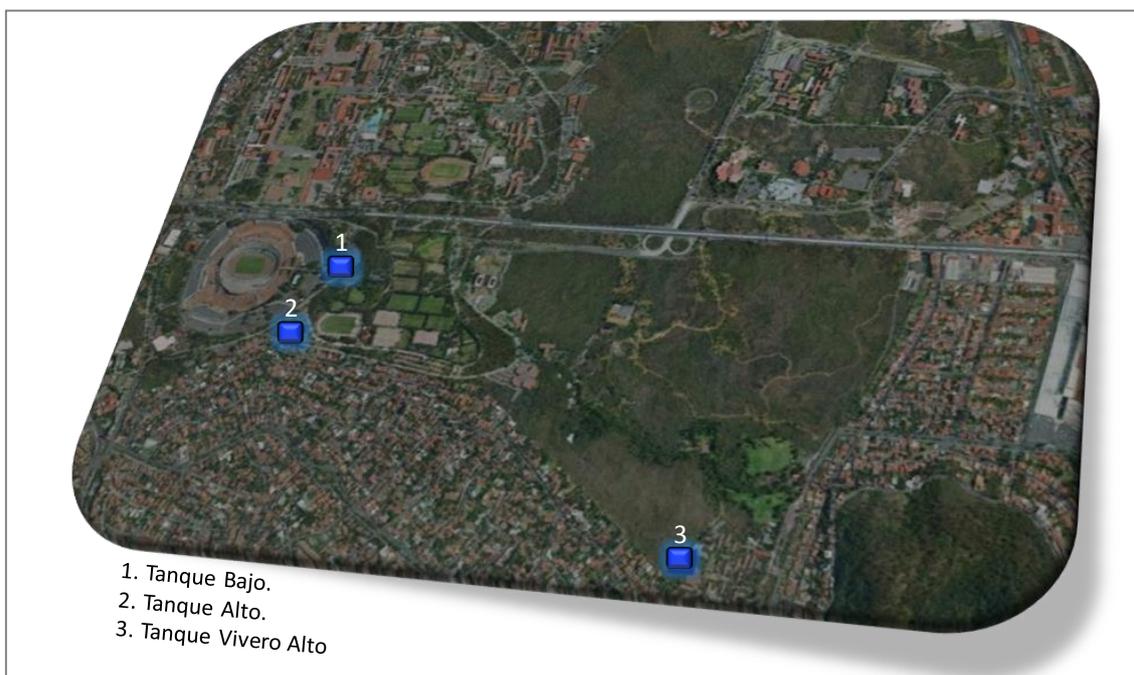
El agua que se extrae para uso y consumo humano es almacenada en tres tanques: Tanque Alto y Tanque Bajo donde se almacena el agua que proviene del pozo de Química y el pozo de Multifamiliar, y el Tanque Vivero Alto donde se almacena el agua que proviene del pozo de Vivero Alto, **[Error! No se encuentra el origen de la referencia.]**.

Figura 29. Ubicación de los tanques de almacenamiento de agua para uso y consumo humano en el *campus* Ciudad Universitaria, 2013.

La segunda parte del monitoreo integral permanente, es el monitoreo de la calidad del agua en los tanques de almacenamiento **[Error! No se encuentra el origen de la referencia.]**. Un total de 25 muestras fueron analizadas, los resultados completos se presentan en el anexo de Calidad del Agua, figuras 13 a 19 y tablas 7 a 13.

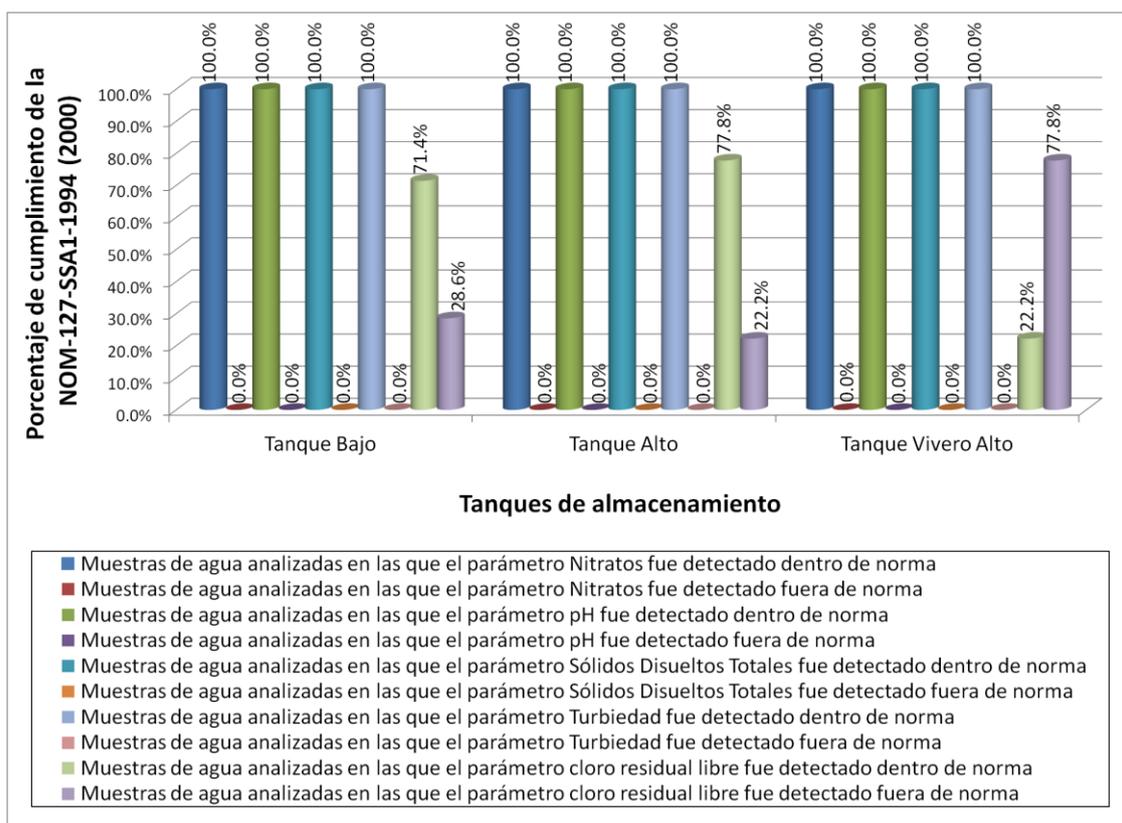
Figura 30. Porcentaje de cumplimiento de los parámetros fisicoquímicos analizados conforme a la NOM-127-SSA1-1994 (2000) en las muestras de agua de los 3 tanques de almacenamiento monitoreados durante el año 2013.

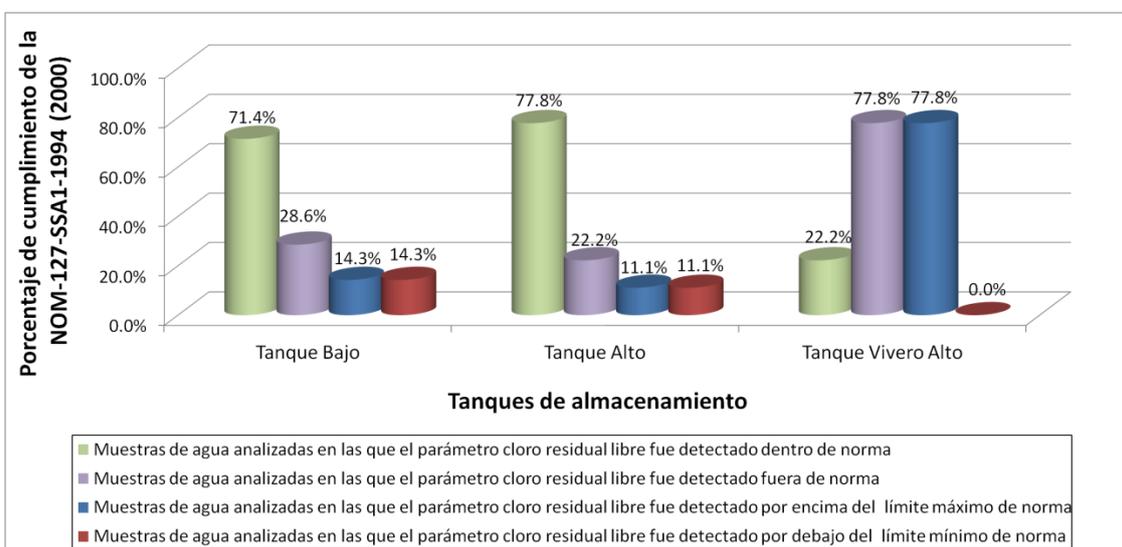
Figura 31. Porcentaje de cumplimiento del parámetro cloro residual libre conforme a la NOM-127-SSA1-1994 (2000) en las muestras de agua de los 3 tanques de almacenamiento monitoreados durante el año 2013.

El incumplimiento de la normatividad en el parámetro de cloro residual libre refleja una deficiencia en la operación del sistema de desinfección durante el periodo de monitoreo en 2013, aun así los resultados microbiológicos obtenidos indican que el agua que se distribuye para uso y consumo humano se encuentra libre de contaminación fecal. Sin embargo, es muy importante que la Dirección General de Obras y Conservación mantenga una operación eficiente de los sistemas de desinfección automática con hipoclorito de sodio instalados actualmente en cada pozo, de tal forma que se garanticen concentraciones de cloro residual libre dentro del límite permisible (0.2 a 1.5 mg/L) de la NOM-127-SSA1-1994(2000), para asegurar la inocuidad del agua para uso y consumo humano que se suministra a la población universitaria.

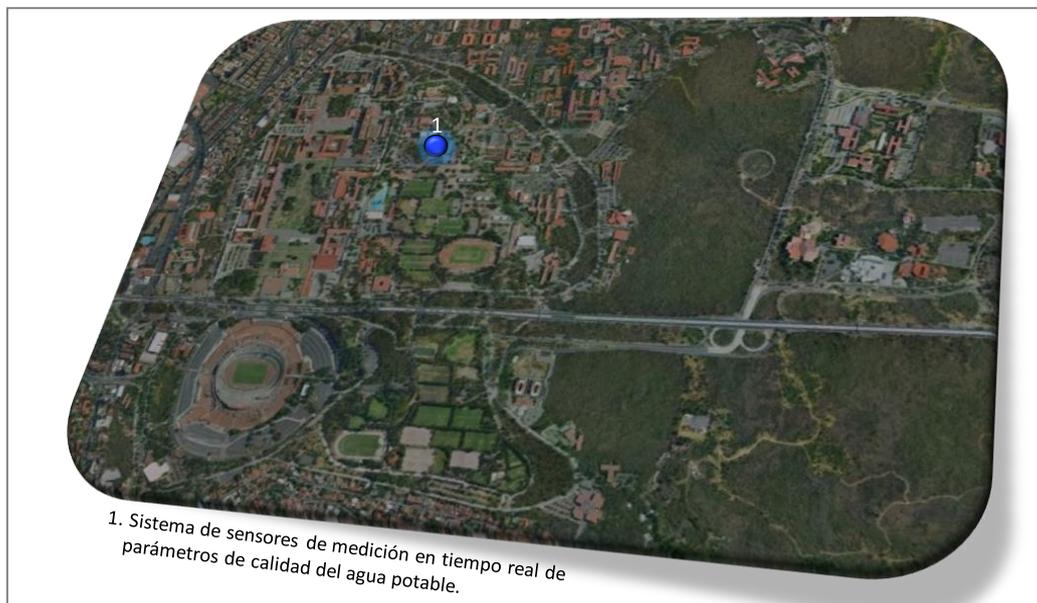
Figura 33. Ubicación de sistema de sensores de medición en tiempo real de la calidad del agua para uso y consumo humano en el campus Ciudad Universitaria, 2013.

El sistema está conformado por 5 sensores con los cuales se miden 6 parámetros: cloro residual libre, nitratos, turbiedad, pH, conductividad y temperatura. Los sensores registran y almacenan datos cada 5 minutos, lo cual genera 288 registros por día para cada parámetro.

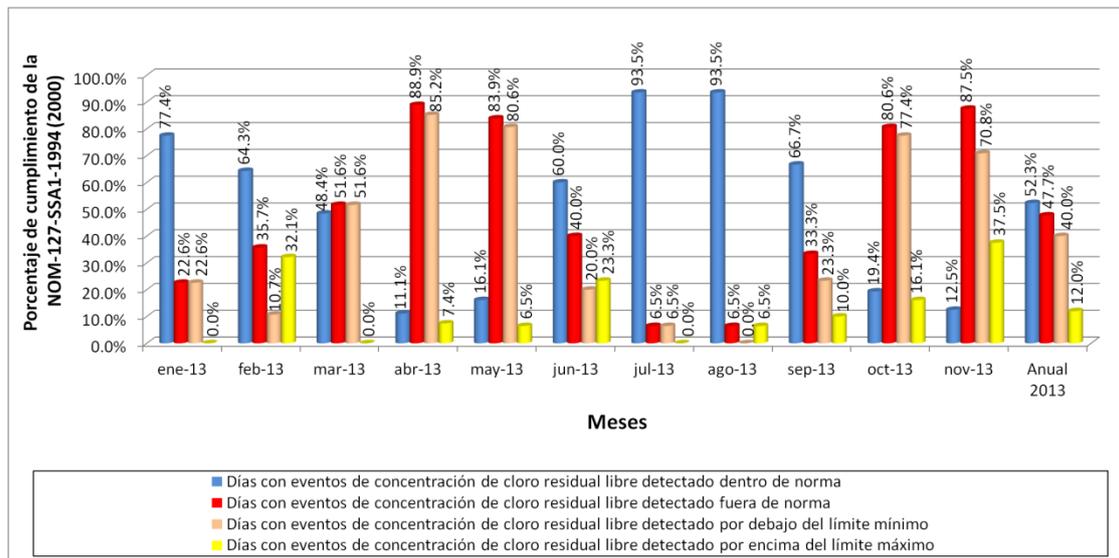
Figura 34. Porcentaje de días con eventos de concentración de cloro residual libre en la red de distribución del campus Ciudad Universitaria dentro y fuera de lo establecido en la norma de agua potable NOM-127-SSA1-1994 (2000) durante el periodo de monitoreo de 2

La figura anterior nos indica que marzo, abril, mayo, octubre y noviembre fueron los meses con el mayor porcentaje de días con eventos de concentración de cloro residual libre por debajo del límite mínimo de la norma NOM-127-SSA1-1994 (2000). En los tres primeros meses (marzo, abril y mayo) se debió a daño en las bombas de inyección de hipoclorito de sodio, lo cual le llevo al proveedor contratado por la Dirección General de Obras y Conservación hasta Julio de 2013 reparar. Mientras en los otros dos meses (octubre y noviembre) se debió a fallas en la operación del sistema de desinfección, específicamente por desconocimiento del manejo del sistema por parte de los operadores, y por problemas relacionados con burbujas de aire que impiden la inyección adecuada del hipoclorito, para lo cual se requiere de acciones correctivas inmediatas que garanticen la operación eficiente del sistema, tal como sucedió en el mes de agosto de 2013 cuando operó con una eficiencia del 100%.

Los resultados obtenidos del monitoreo en tiempo real reflejan la deficiencia en la operación del sistema de desinfección automática con hipoclorito de sodio instalado en el pozo de extracción de Multifamiliar. Es muy importante que la Dirección General de Obras y Conservación preste suficiente atención a la operación eficiente de este sistema de desinfección, de tal forma que se asegure la inocuidad del agua que se suministra a la población universitaria.

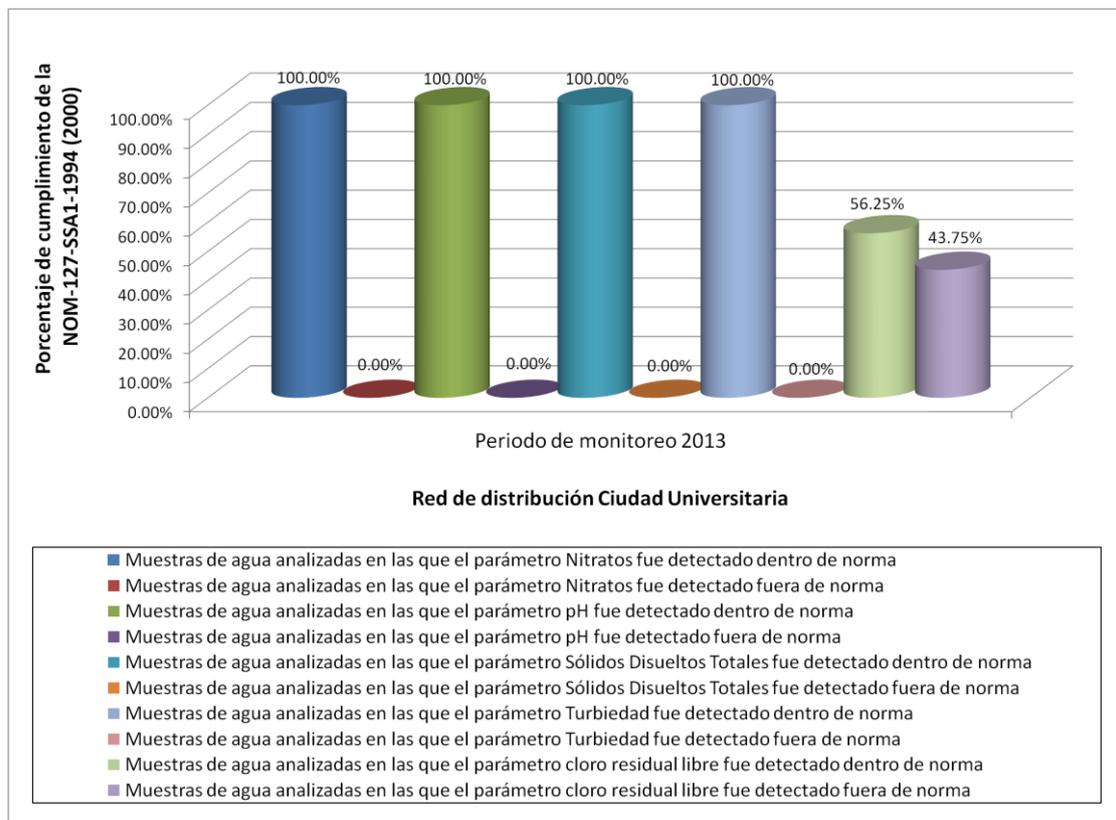
Figura 36. Porcentaje de cumplimiento de los parámetros fisicoquímicos analizados conforme a la NOM-127-SSA1-1994 (2000) en las 128 muestras de agua de la red de distribución del campus Ciudad Universitaria analizadas durante el periodo de monitoreo de 2013.

El incumplimiento de la normatividad en el parámetro de cloro residual libre en la red de distribución de agua para uso y consumo humano confirma los resultados obtenidos a partir del programa de vigilancia en los tanques de almacenamiento y de monitoreo en tiempo real, que indican una deficiencia en la operación de los sistemas de desinfección automática con hipoclorito de sodio, instalados en los pozos de extracción del *campus* Ciudad Universitaria. Se resalta que las mediciones de cloro residual libre detectadas por debajo del límite mínimo de la norma se deben exclusivamente a circunstancias en las que se presentaron fallas en la cloración y no debido a las distancias de recorrido del agua hasta el punto de consumo.

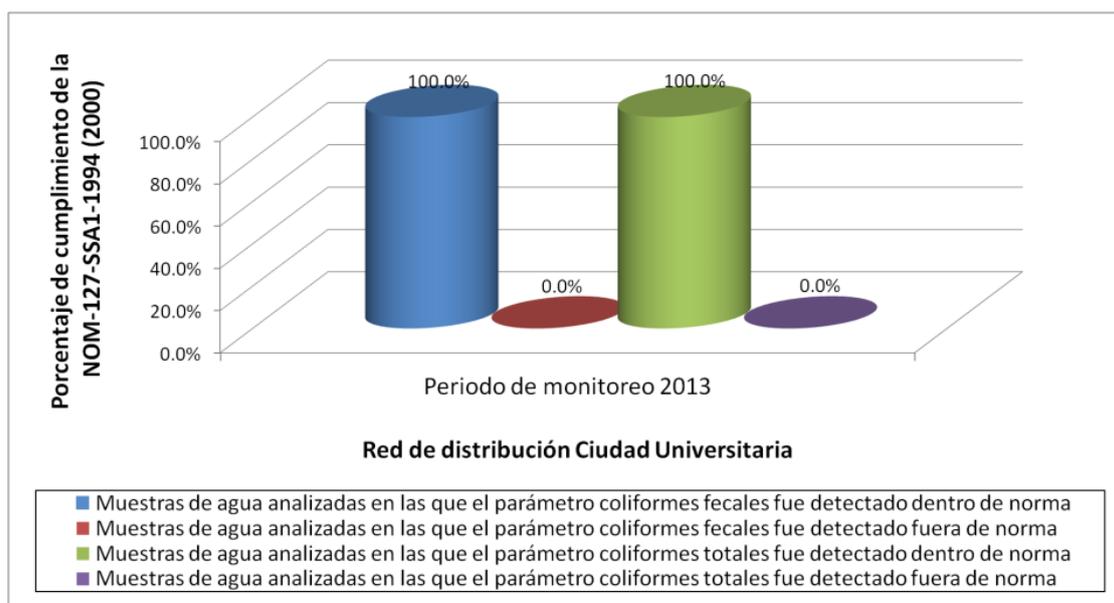
Figura37. Porcentaje de cumplimiento de los parámetros microbiológicos analizados conforme a la NOM-127-SSA1-1994 (2000) en las 128 muestras de agua de la red de distribución del campus Ciudad Universitaria analizadas durante el periodo de monitoreo de 2013.

Aún cuando se detectaron estas deficiencias en el sistema de cloración, los resultados microbiológicos obtenidos en el monitoreo de la red de distribución indican que el agua que se distribuye para uso y consumo humano se encuentra libre de contaminación fecal.
