**INFORME DE AVANCES
PUMAGUA, UNAM
2013**

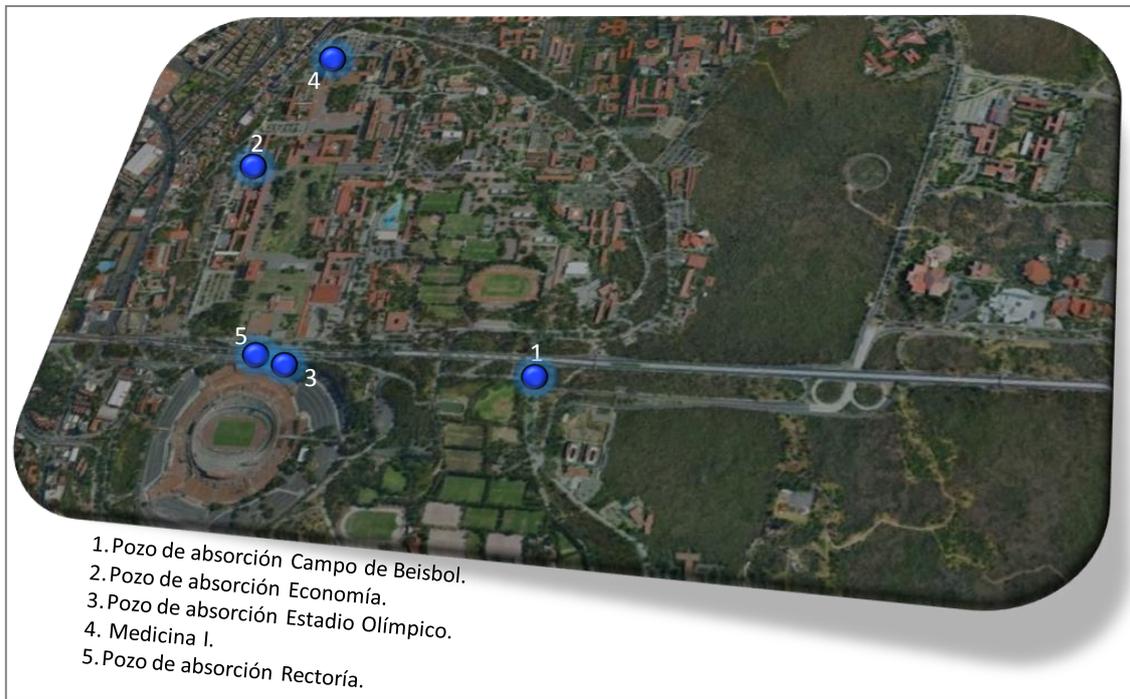
Figura 40. Ubicación de pozos de absorción de agua pluvial en el campus Ciudad Universitaria, 2013.

En el aspecto visual del diagnóstico, lo primero que se identificó es que los pozos de absorción existentes en el *campus* Ciudad Universitaria no cuentan con sistema de tratamiento que garantice los límites permisibles de calidad del agua pluvial de infiltración, tal como se establece en el inciso 5.2.3 de la NOM-015-CONAGUA-2007, donde se señala lo siguiente: “Las obras de disposición de aguas al subsuelo mediante pozos de infiltración, deben contar con un sistema de tratamiento que garantice que el agua en el punto de infiltración tendrá los límites establecidos...” [¡Error! No se encuentra el origen de la referencia.].
