Informe de Avances

PUMAGUA 2014

Informe de avances. PUMAGUA 2014

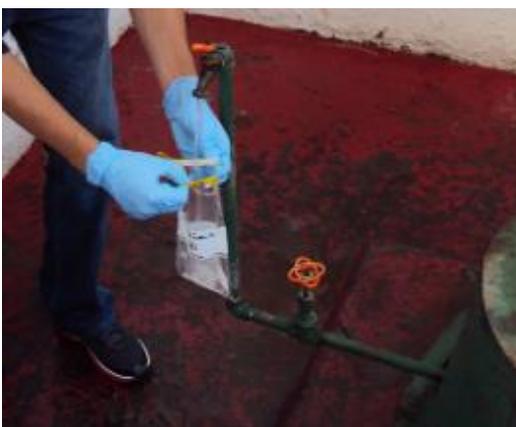
Ilustración 1. . Muestreo en pozo de extracción

El monitoreo puntual consiste en tomar muestras de agua en diversos sitios del sistema de abastecimiento de agua potable para la medición y verificación del cumplimiento de parámetros fisicoquímicos y microbiológicos conforme a las normas vigentes.

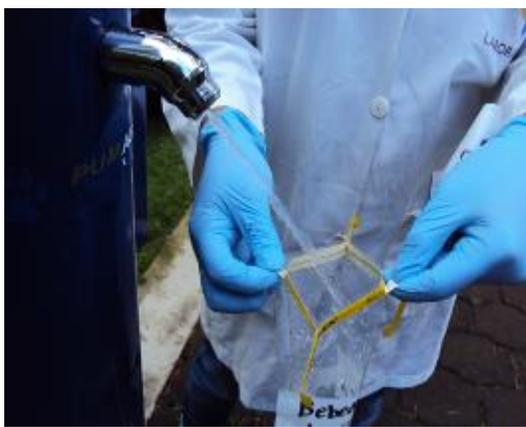
Ilustración 2. Muestreo en bebedero

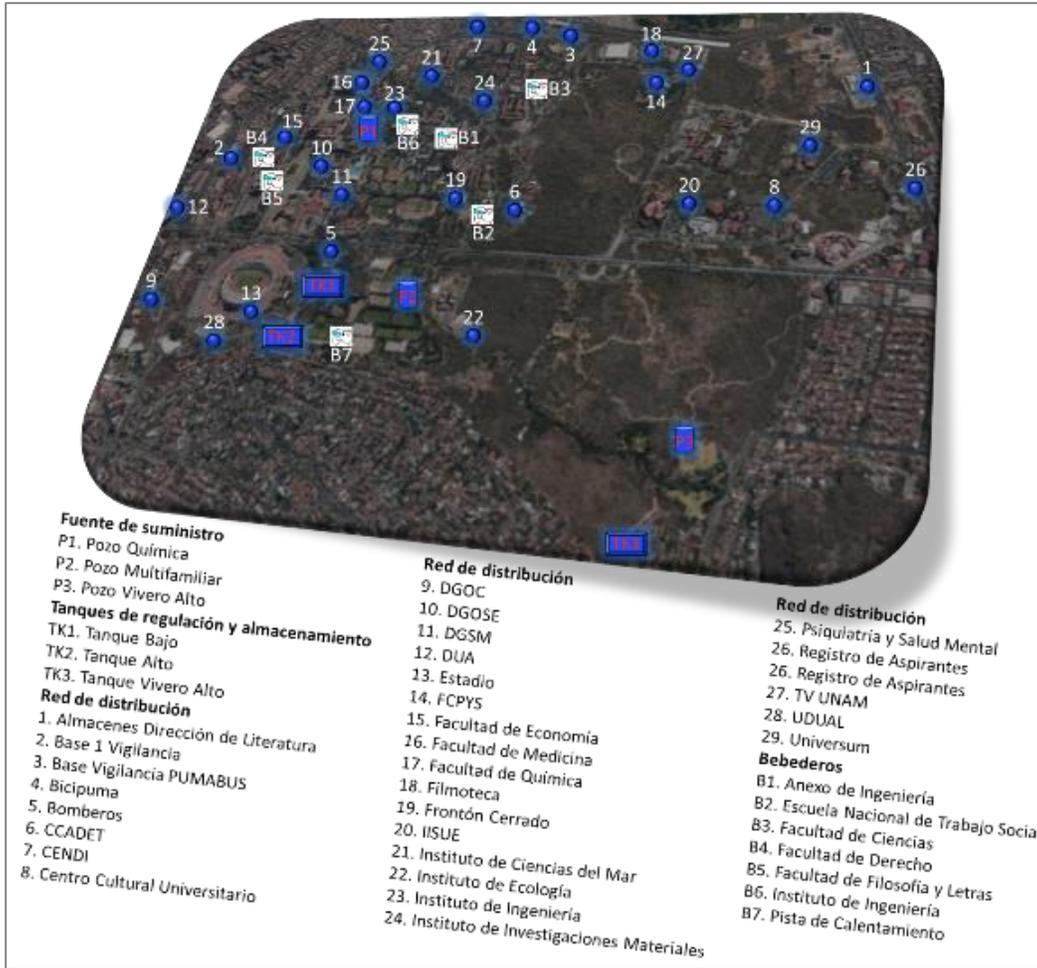
Ilustración 3. Localización de los sitios de monitoreo puntual de agua para uso y consumo humano, CU, UNAM. 2014

Se monitorearon los siguientes sitios de monitoreo desde la fuente de abastecimiento hasta puntos de consumo (bebederos) con la intención de asegurar el suministro de agua de buena calidad, y actuar oportunamente en caso de detectar alguna anomalía.

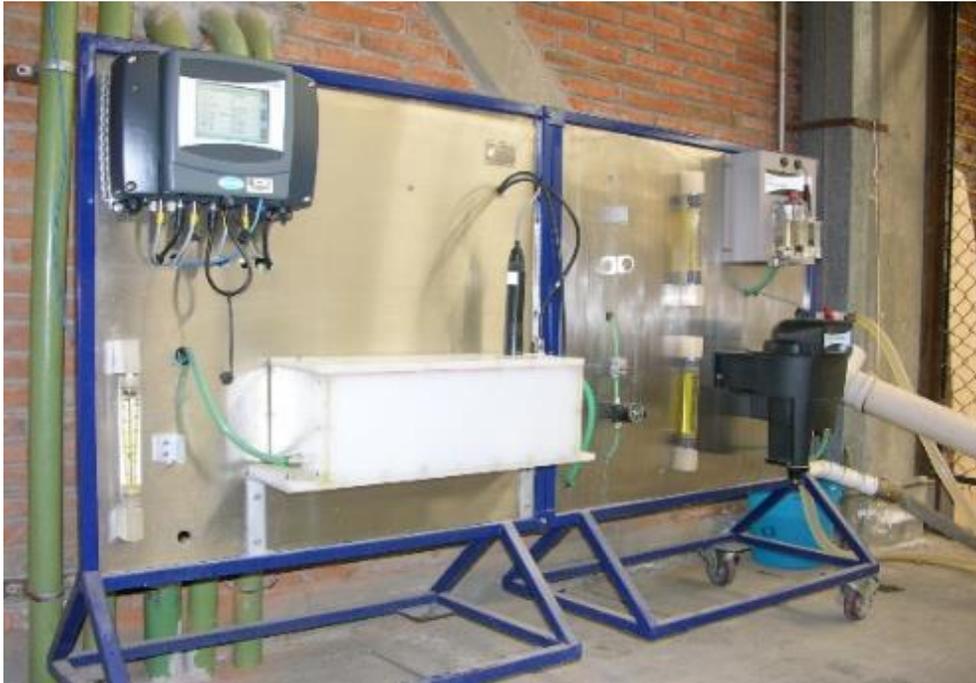
Ilustración 4. Sistema de sensores de medición de calidad del agua en tiempo real, CU, UNAM. 2014

El monitoreo en tiempo real se realiza mediante un sistema de sensores de medición en línea, instalado en el Instituto de Ingeniería de la UNAM desde el año 2009. El sistema está conformado por 5 sensores con los cuales se miden 6 parámetros: cloro residual libre, nitratos, turbiedad, pH, sólidos disueltos totales y temperatura. Los sensores registran y almacenan datos cada 5 minutos, lo cual genera alrededor de 288 registros por día para cada parámetro.

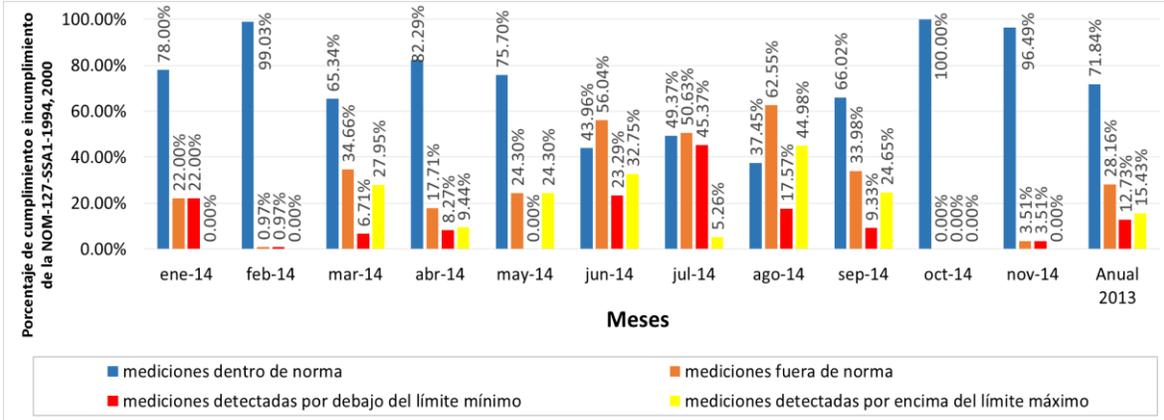
Ilustración 5. Porcentaje de cumplimiento del parámetro cloro residual libre medido en tiempo real, conforme la NOM-127-SSA1-1994 (2000), CU, UNAM. 2014

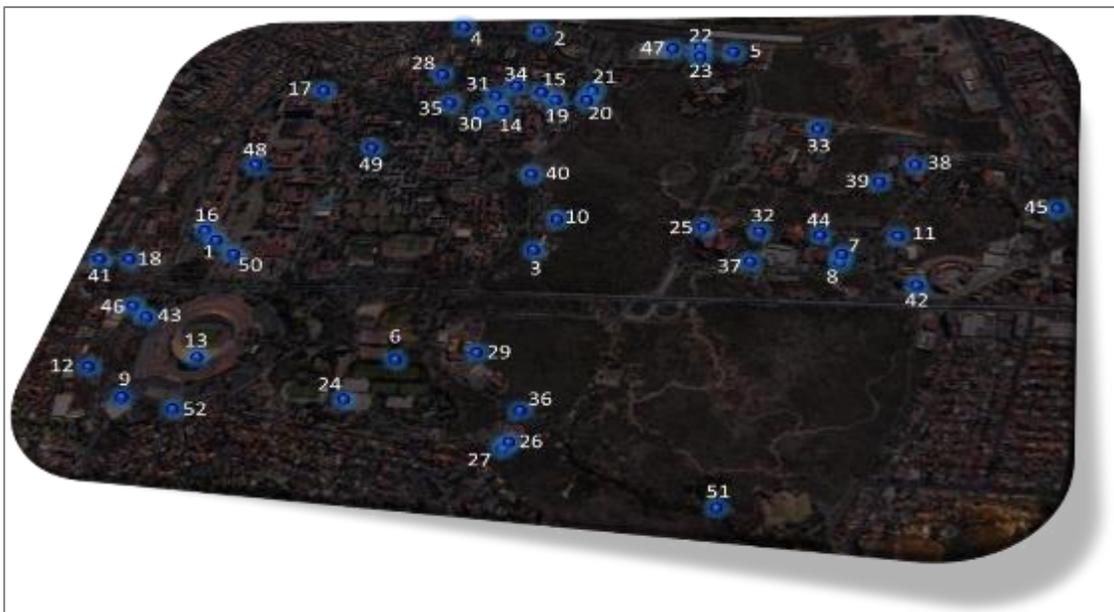
Ilustración 6. Localización de tanques de almacenamiento de agua para uso y consumo humano monitoreados.

Mensualmente se llevó a cabo dicha inspección en 52 tanques de almacenamiento en edificios, además de la medición de cloro residual libre. Un total de 450 mediciones fueron realizadas en el periodo de febrero a noviembre de 2014.

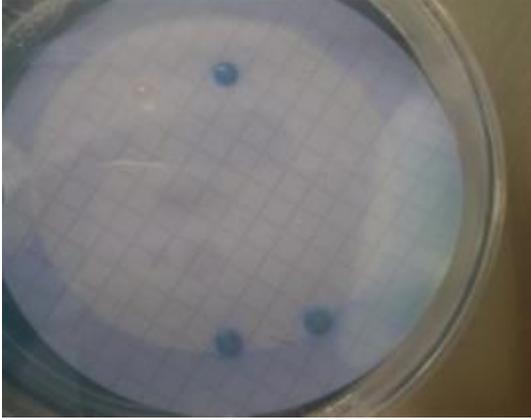
Ilustración 7. Coliformes fecales en bebedero de la Facultad de Química

Como se observa en la tabla anterior, solo se detectó contaminación microbiológica en el agua de bebederos con dispositivos de tratamiento en tres etapas, lo cual se atribuye a la falta de higiene en las piezas internas y externas de estos bebederos, por la ausencia de un residual desinfectante como el cloro residual libre, el cual es eliminado con el filtro de carbón activado para mejorar el sabor del agua. Una vez que el cloro es retirado, el agua queda vulnerable al crecimiento microbiológico y se requieren condiciones de higiene muy estrictas para conservar su calidad (las condiciones de higiene se refiere al uso que le da el usuario, a la correcta limpieza y desinfección de las piezas internas y externas del bebedero, y al uso permanente del mismo) posterior a su paso por la lámpara de luz ultravioleta.

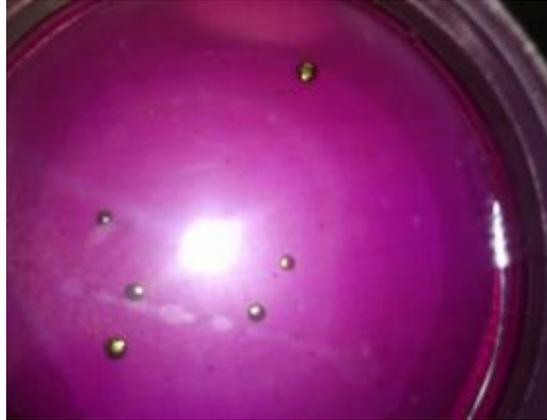
Ilustración 8. Coliformes totales en bebedero de la Facultad de Química

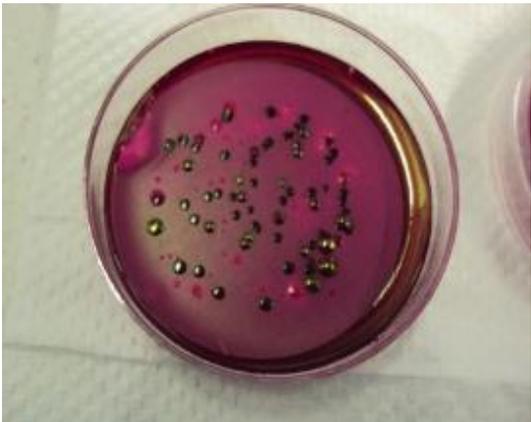
Ilustración 9. Coliformes totales en bebedero de la Torre de Rectoría-Basamento

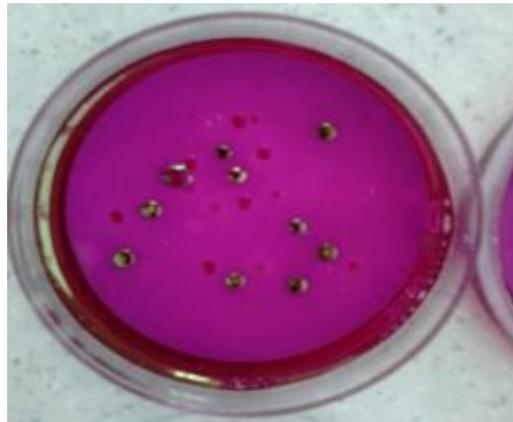
Ilustración 10. Coliformes totales en bebedero del Instituto de Biología

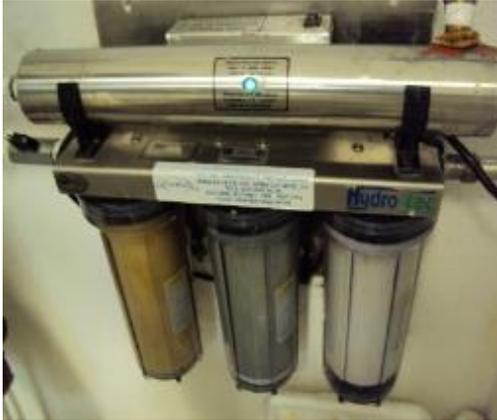
Ilustración 11. Dispositivo de tratamiento de tipo doméstico en tres etapas

Cabe resaltar que se constató que los bebederos en los que se presentó dicho crecimiento, recibieron su mantenimiento periódico. Lo que indica que el proveedor no garantiza una calidad del agua apta para consumo, y peor aún, está deteriorando la buena calidad que tiene antes de pasar por dicho bebedero.

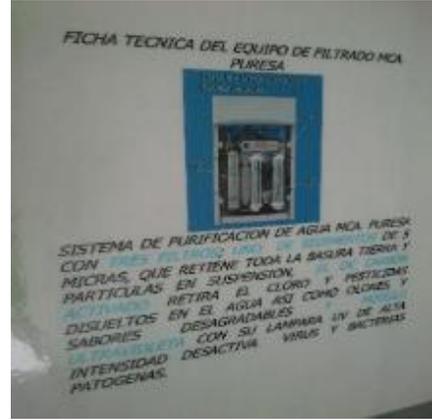
Ilustración 12. Dispositivo de tratamiento de tipo doméstico en tres etapas

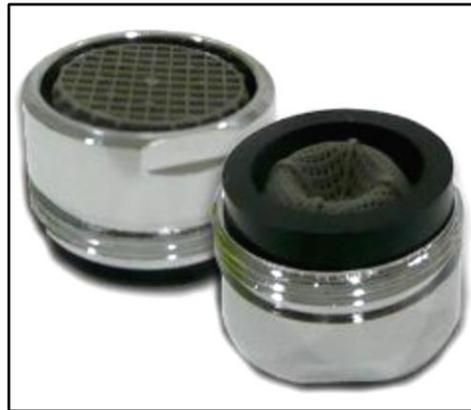
Ilustración 14. Aireadores para grifo

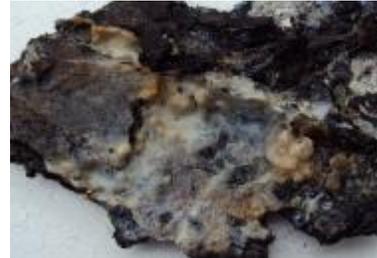
Ilustración 20. Hongo en el material de recubrimiento que se está desprendiendo.

Junto al tanque se encuentra una caja de inspección de aguas residuales, por lo que se debe dar prioridad a la inspección detallada del estado estructural de las paredes del tanque, y evitar infiltraciones que puedan poner en riesgo la salud de los usuarios de la Torre. Principalmente por el deterioro estructural que se observa a simple vista.

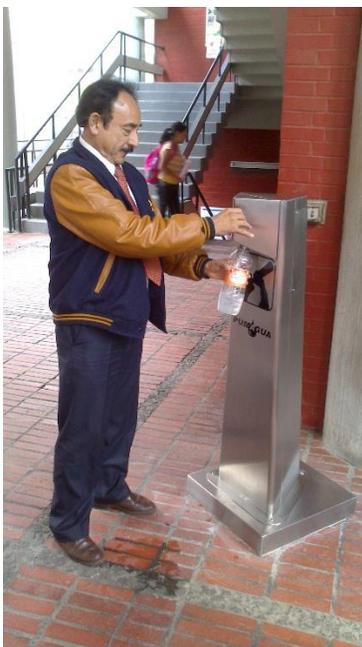
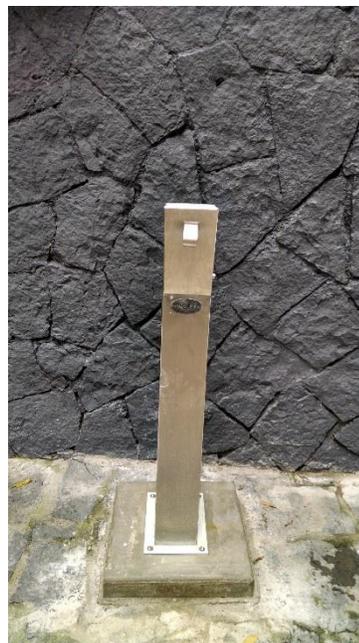
Dado que el agua para uso y consumo humano que se abastece en CU cumple con la normatividad oficial, para promover que la comunidad universitaria la consuma, se solicitó a cuatro fabricantes la producción de prototipos de despachadores de agua que cumplieran con los requerimientos de higiene determinados por PUMAGUA previamente. Se logró contar con tres distintos modelos, los cuales fueron colocados en la Facultad de Medicina. Se les dio difusión mediante las redes sociales de dicha facultad, así como de PUMAGUA.

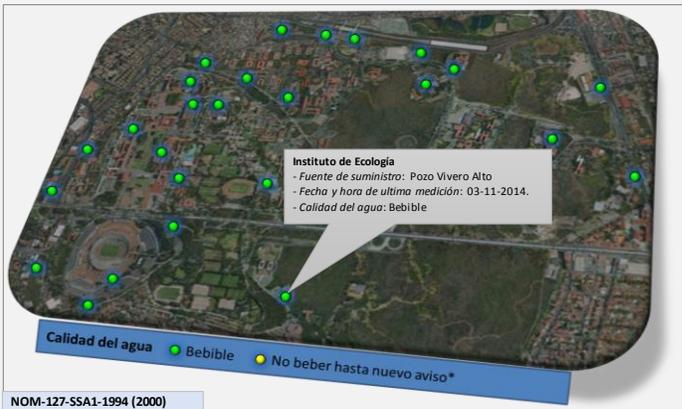
Gráfico de barras por periodo

Gráfico de barras por sitio de monitoreo

Calidad del agua ● Bebible ● No beber hasta nuevo aviso*

NOM-127-SSA1-1994 (2000)

* Puede ocurrir debido a fallas y/o mantenimiento en el sistema de abastecimiento, falta de mantenimiento de los bebederos monitoreados conectados a la red, y/o por falta de higiene de usuarios en el punto de consumo.

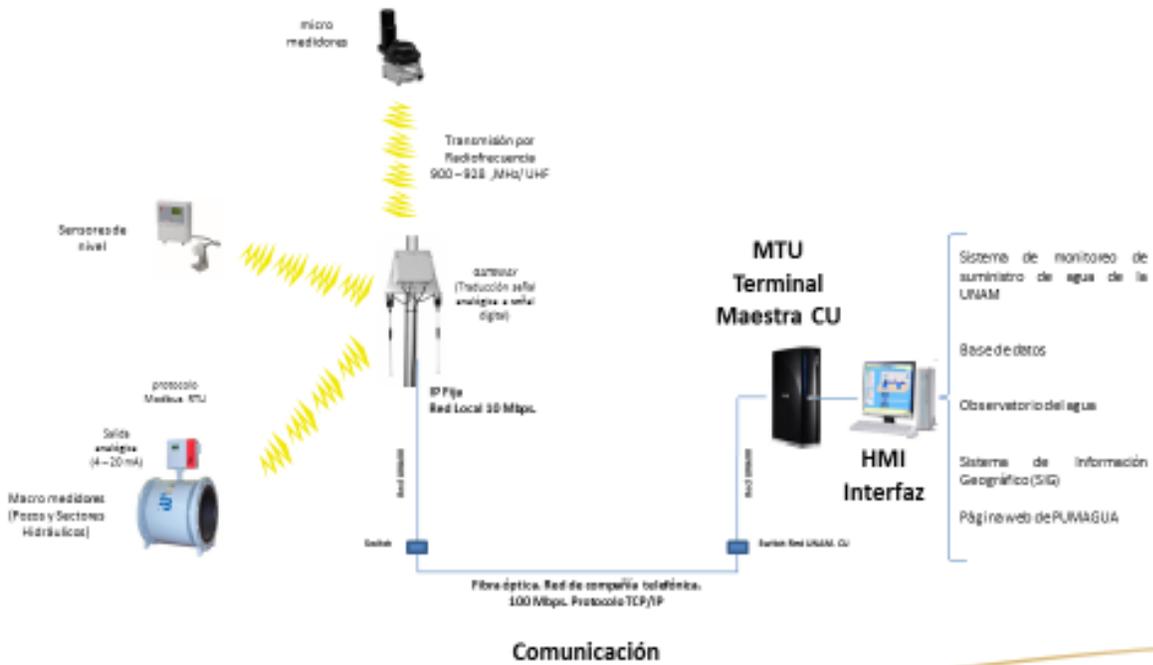
Ilustración 25. Esquema de la comunicación entre el sistema de telemetría

La plataforma consiste en micro-medidores instalados en las acometidas hidráulicas en los edificios de las dependencias universitarias y macro-medidores en los sectores hidráulicos y en los tres pozos con los que se abastece CU que envían por radio frecuencia pulsos con las mediciones que han registrado a antenas Gateway, instaladas estratégicamente en distintos puntos del campus. Estos concentradores de información transforman la señal analógica en digital y la envían a través de internet al servidor en la DGTIC (véase figura 26).

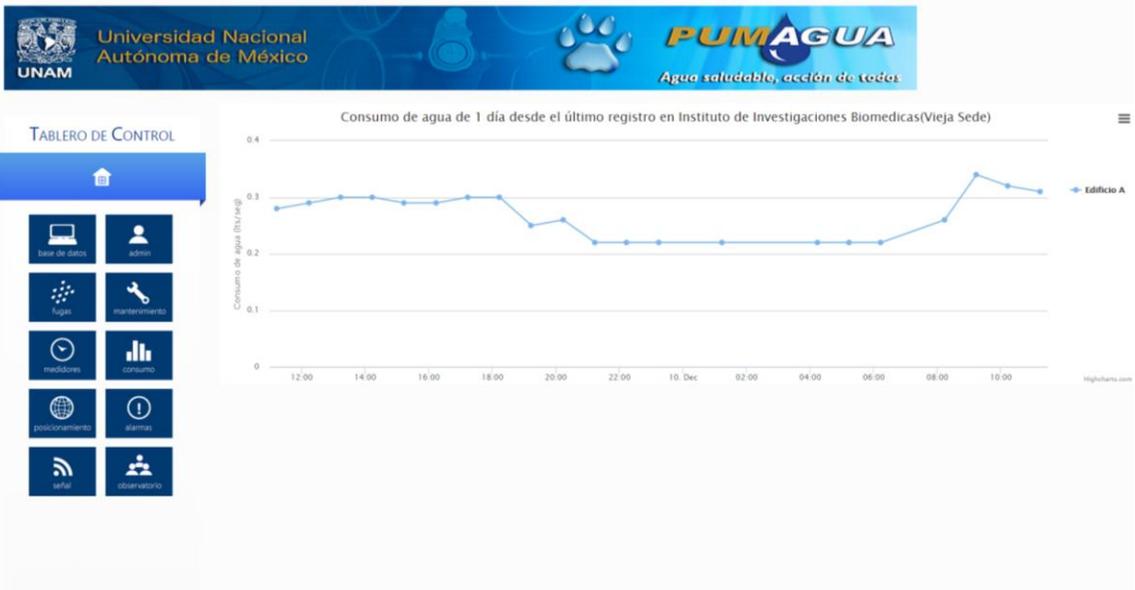
Ilustración 26. Interfaz donde se despliegan las gráficas de consumo y fugas

La información es manipulada mediante el SQL server, un manejador de base de datos y se despliega a través de una interfaz, que incluye gráficas y va a incluir análisis estadísticos en la segunda etapa.

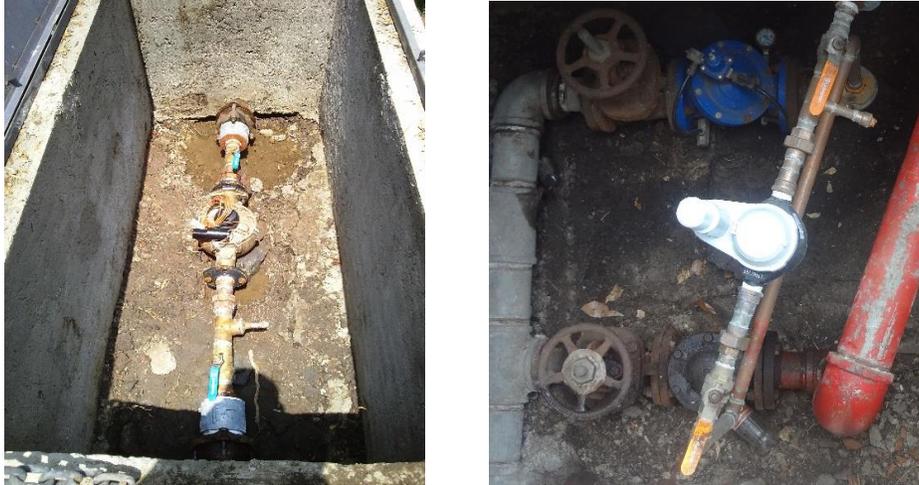
Figura 1. Micro medidores instalados en dependencias universitarias

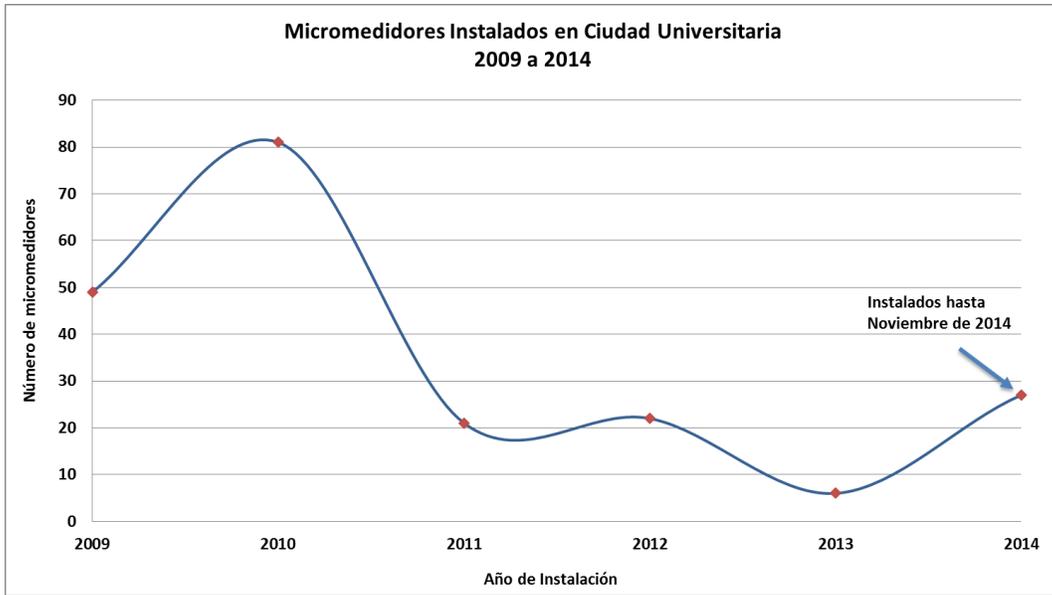
Ilustración 27. Comportamiento en la instalación de medidores hasta el 2014

Año de instalación	Micro medidores Instalados
2009	49
2010	130
2011	151
2012	173
2013	179
2014(Noviembre)	206

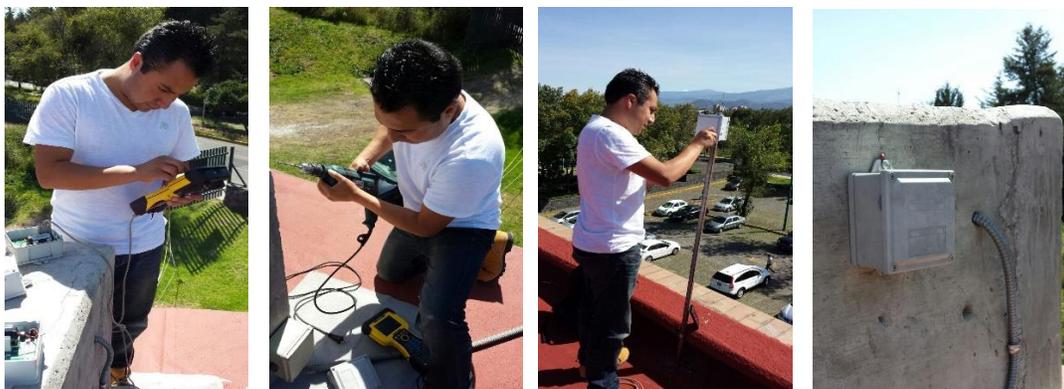
Ilustración 28. Trabajos para colocación de equipos repetidores

Por otra parte debido a que la transmisión de los medidores a los concentradores puede ser interrumpida por distintos elementos (vegetación, obstáculos temporales, etc.), a lo largo del año, se realizaron diferentes acciones para poder enlazar un mayor número de medidores al sistema remoto: La primera fue sustituir las carátulas integrales de algunos medidores por remotas. Después se extrajeron los radiotransmisores de los equipos, colocándolas en las tapas metálicas de los registros y de esta manera facilitar la línea de vista con los concentradores Gateway. Sin embargo, esta acción no siempre es suficiente para el enlace, debido a otros obstáculos para la transmisión, como la presencia de vegetación o el tipo de tapa. Por ello, a la par de estos trabajos, se colocan equipos repetidores de señal en puntos estratégicos.

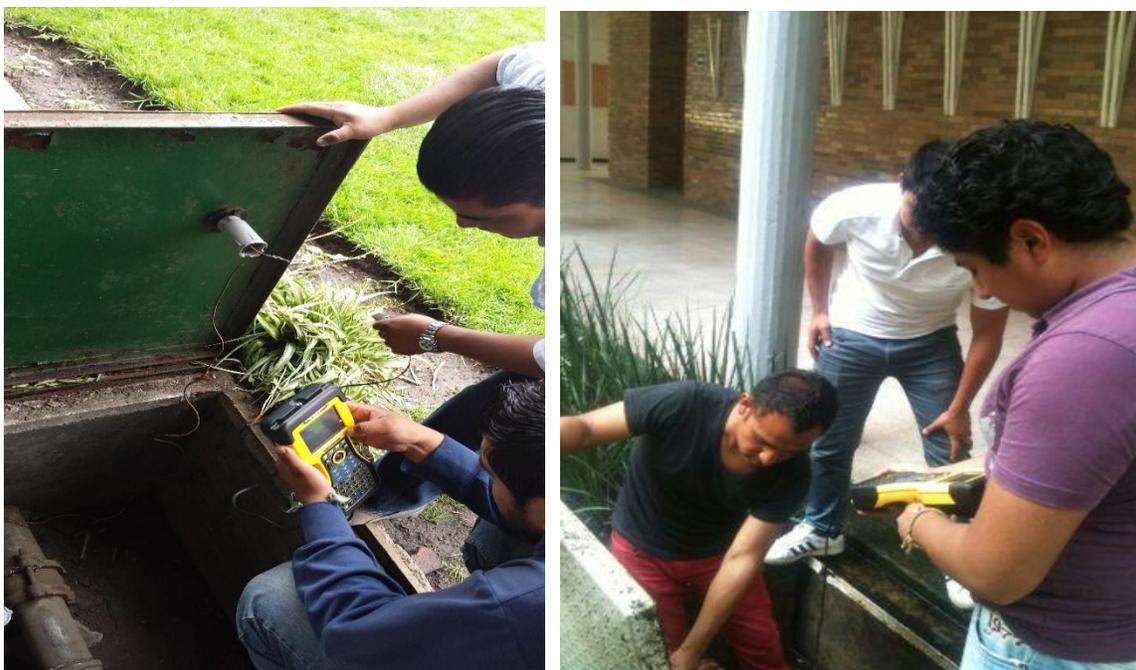
Ilustración 29. Descarga de información de medidores en CU con el Ranger

Para obtener las mediciones del suministro de agua potable de los medidores que no están enlazados al sistema remoto, es necesario realizar recorridos de campo para descargar esa información de los data logger con los que cuentan los radios transmisores. Estos recorridos se realizan de forma mensual y se establecen rutas previas para facilitar y optimizar tiempos en la obtención de estas mediciones.

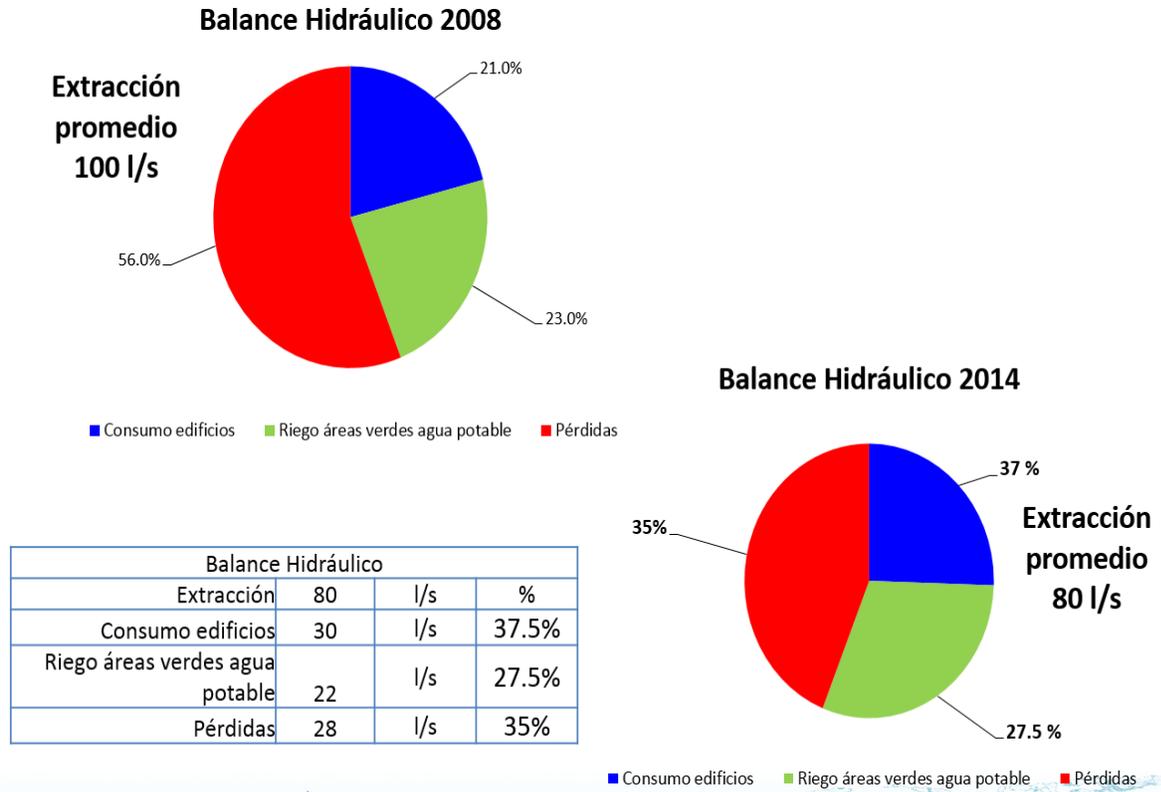
Ilustración 30. Comparación balance hidráulico 2008 – 2014

Con la suma de mediciones obtenidas del sistema de lectura remota y de las descargadas en los recorridos, se realizó la actualización mensual del suministro de agua potable en las dependencias universitarias y fue posible detectar fugas dentro de los. Esta información es muy valiosa para el balance hidráulico que se realiza en PUMAGUA, calculado de la siguiente manera: Si se ha determinado que se extraen 80 litros por segundo de los pozos que abastecen al campus, de los cuales 22 se utilizan en el riego y 30, en el consumo de las dependencias y entidades universitarias, entonces se puede concluir que 28 litros por segundo se pierden en la red hidráulica de CU, es decir, 30 % del agua que se extrae en CU se pierde en fugas. Es necesario aclarar que esto es respecto a lo extraído actualmente, porque gracias a las acciones implementadas por PUMAGUA se ha reducido la extracción a 80 litros por segundo, entre otras razones, por la disminución de las fugas en un 50% (de 56 l/s, en 2008, a 28 l/s actualmente).

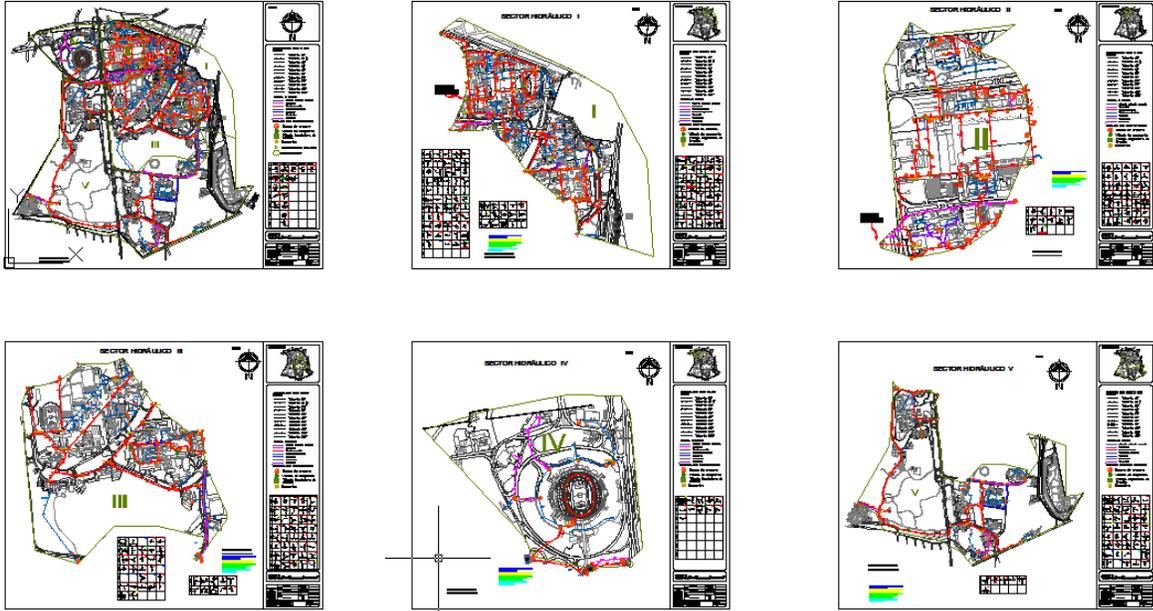
Ilustración 31. Red de distribución de CU y sus 5 sectores hidráulicos

Para revisar que los sectores hidráulicos funcionen de manera hermética, en conjunto con la DGOC, se realizaron recorridos de campo periódicamente, debido a que cuando se presentan fugas el personal de dicha dirección tiene la necesidad de abrir y cerrar válvulas para repararlas, por lo que es necesario verificar que se vuelvan a cerrar correctamente.

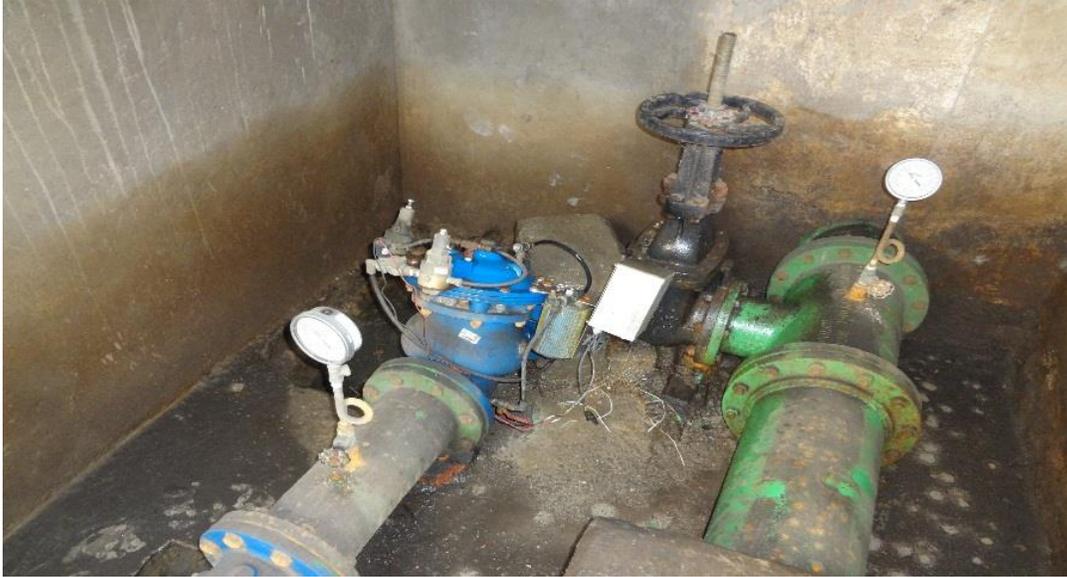
Ilustración 32. Válvula reguladora de presión instalada en el sector III

Las VPR se programaron para que funcionen con una presión de 4.5 kilos durante el día y de 2 kilos durante la noche, con lo cual las fugas disminuyen en el sistema, ya que al disminuir la presión en la red en horario nocturno las pérdidas se reducen. Como las válvulas fueron programadas en diciembre de 2014, será en 2015 cuando podamos cuantificar lo que se reducen las fugas por acción de las VRP.

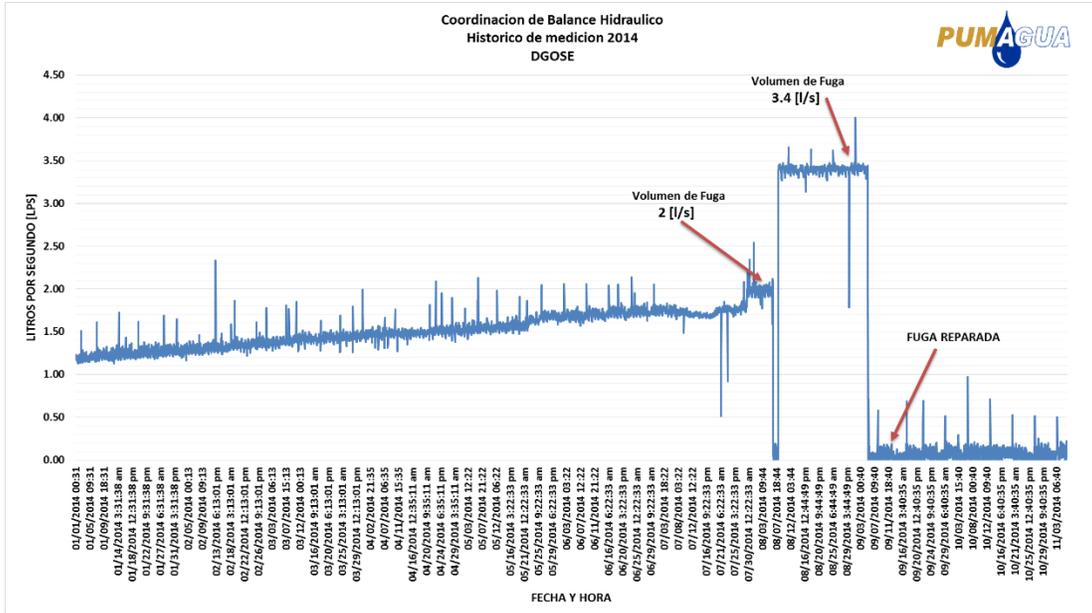
Ilustración 33. Fuga detectada con el monitoreo en la Dirección General de Orientación y Servicios Estudiantiles (DGOSE).

Este procedimiento de reparación de fugas tiene un protocolo de acción bien definido por el personal de PUMAGUA y que inicia con la detección de consumos extraordinarios en las mediciones obtenidas con el monitoreo, principalmente en horarios nocturnos. Las fugas en la red se detectan con la macro medición y en los edificios con la micro medición.

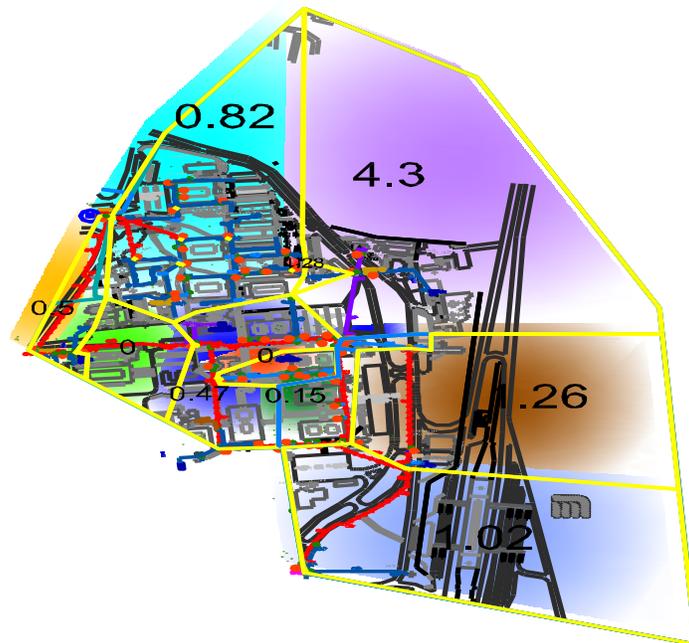
Ilustración 34. Sub sectores en la parte baja del sector 1, donde se localizaron aproximadamente 9 LPS

Con el programa de detección y reparación de fugas en la red principal y en los edificios de las dependencias universitarias se lograron detectar 20 l/s, de los cuales se localizaron 15 y se recuperaron 10 l/s.

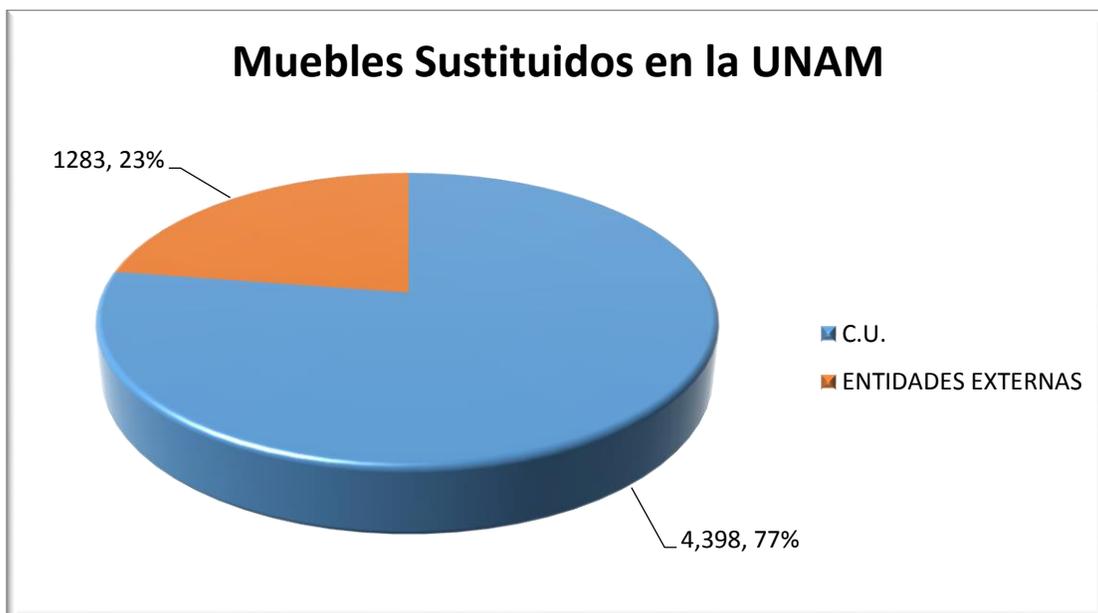
Ilustración 36. Total de muebles sustituidos en la UNAM

En total, desde 2009, en la UNAM se han sustituido 5,681 muebles ahorradores con especificaciones de PUMAGUA, de los cuales 4 398 corresponden al número de muebles sustituidos en CU y 1 283, a los muebles sustituidos en las dependencias externas, Facultades de Estudios Superiores, preparatorias, etc.

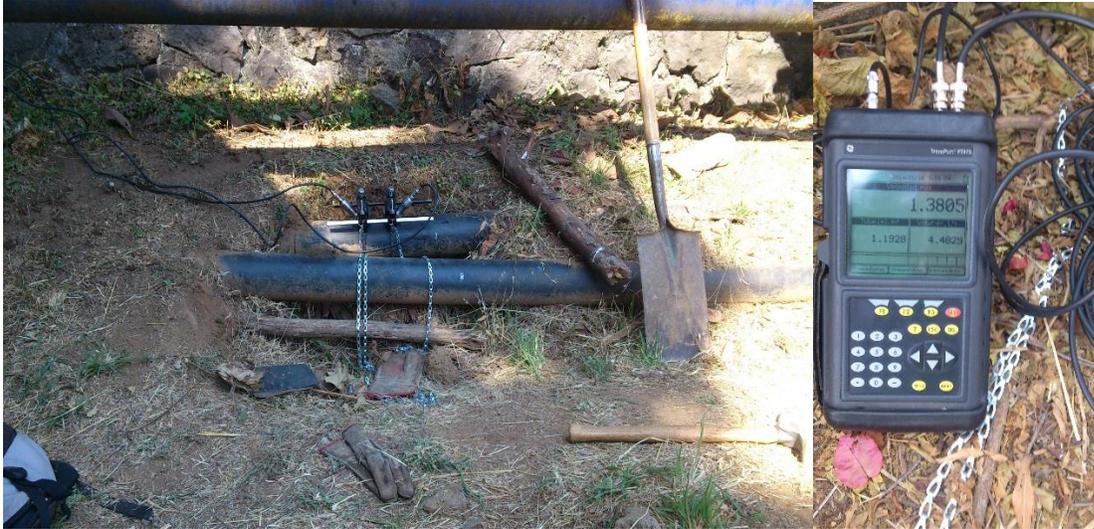
Ilustración 37. Medición del suministro de agua potable con equipo ultrasónico portátil en el campus Morelos de la UNAM

Por otro lado se realizaron trabajos de medición del suministro de agua potable en la toma general del campus Morelos con el equipo ultrasónico portátil para conocer el caudal del consumo en el campus y se realizó la propuesta para la implementación de PUMAGUA programa en esta dependencia universitaria.

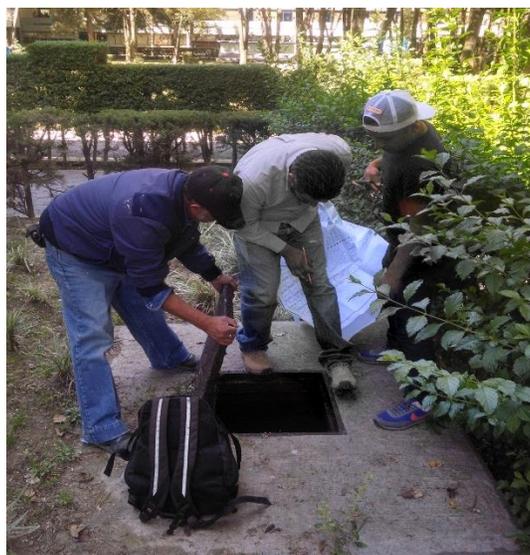
Ilustración 38. Trabajos de campo en la FES Acatlán

En la Facultad de Estudios Superiores (FES) Acatlán se comenzaron los levantamientos de la red hidráulica del campus para identificar las acometidas hidráulicas en los edificios y poder realizar la propuesta de los medidores para implementar un sistema de monitoreo del suministro de agua potable en la FES. Hasta diciembre de 2014 se tiene levantado el 80 % de la red y para enero de 2015 se espera concluir con los trabajos de identificación de acometidas y comenzar con la propuesta para la instalación de sus medidores.

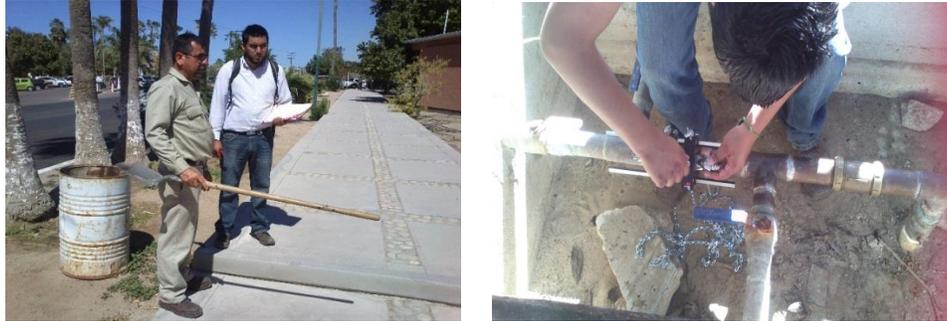
Ilustración 39. Trabajos de medición y levantamiento de la red en la UABCS

Por otro parte se realizaron trabajos en la Universidad Autónoma de Baja California Sur (UABCS). Se hizo el diagnóstico de las instalaciones hidro – sanitarias del campus La Paz, se hizo el levantamiento de la red hidráulica del campus y se aforó la planta de tratamiento, además de realizar pruebas de muebles de baño a una muestra del total de muebles instalados. Se entregó un informe con los resultados de este diagnóstico y se realizaron las recomendaciones necesarias para lograr un mayor control de la red hidráulica, como son la construcción de registros en los cruces principales y en donde existan cambios de dirección en las tuberías.
